מספר דו"ח	תאריך משלוח הדו"ח	תאריך ביצוע הסקר	סוג הסקר
10545	23.8.2015	20.8.2015	מדידה קצרת מועד - ELF

הנדון : א. איתור מקורות השדה המגנטי המתפשט במבואת הגן.

ב. מדידה קצרת מועד של צפיפות השטף המגנטי לאחר טיפול במקור השדה המגנטי.

בגן הילדים "אורן" בטבעון

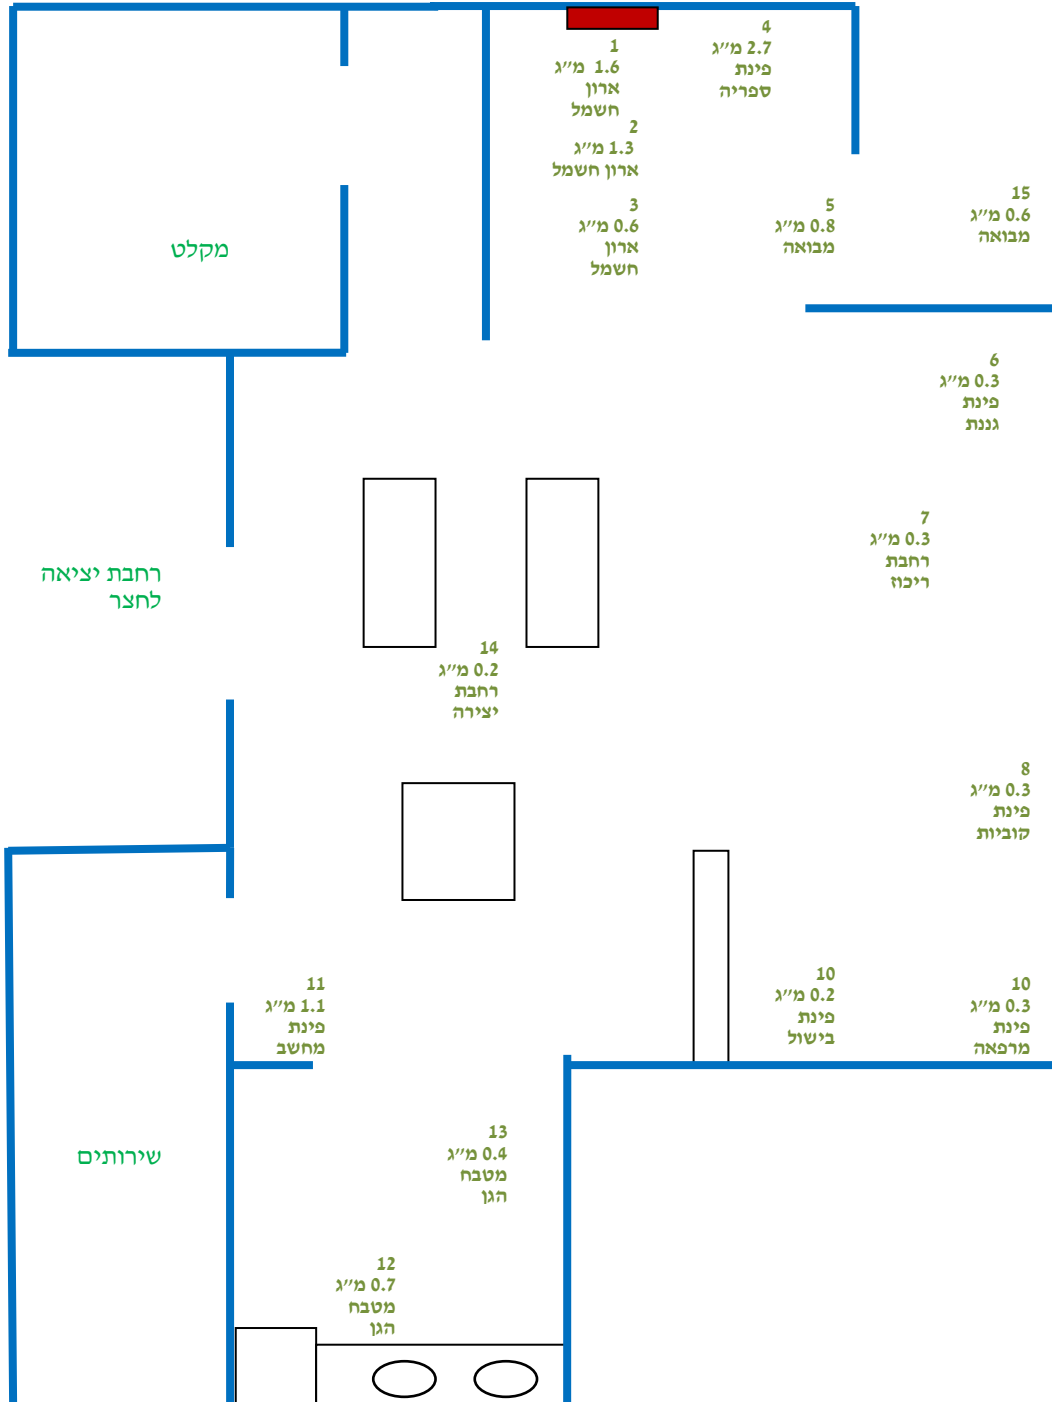
תרשים 1 : תיאור בניין גן הילדים

#	תיאור מקום המדידה	עצמת השדה המגנטי [mG]	גובה המדידה [מטר]	מרחק ממקור השדה [מטר]
.1	באולם הגן	2.1	1	0.3
.2	במבואת הגן מול ארון החשמל	1.3	1	1
.3	במבואת הגן מול ארון החשמל	0.6	1	2.5
.4	בפינת הספרייה	2.7	1	0.3
.5	במבואה ליד הכניסה לאולם הגן	0.8	1	2
.6	בפינת הגננת	0.3	1	4.5
.7	ברחבת הריכוז	0.3	1	-----
.8	בפינת הקוביות	0.3	1	-----
.9	בפינת המרפאה	0.3	1	-----
.10	בפינת הבישול	0.2	1	-----
.11	בפינת המחשב	1.1	1	-----
.12	במטבח הגן על השיש	0.7	1	-----
.13	במטבח הגן על השולחן	0.4	1	-----
.14	ברחבת היצירה והאוכל	0.2	1	-----
.15	מחוץ לאולם הגן במרכז רחבת הכניסה	0.6	1	-----
.16	על שביל הכניסה	0.9	1	-----
.17	בפינת המחזור ליד שביל הכניסה	1.6	1	-----
.18	בפינת המחזור ליד השער	1.2	1	-----
