מתוד דו"ת שנת 2007

1.2 מדידות באמצעות תחנה לניטור רציף של קרינה

מתוך דו"ח שנתי 2008

ב1. מדידות באמצעות תחנה לניטור רציף של קרינה

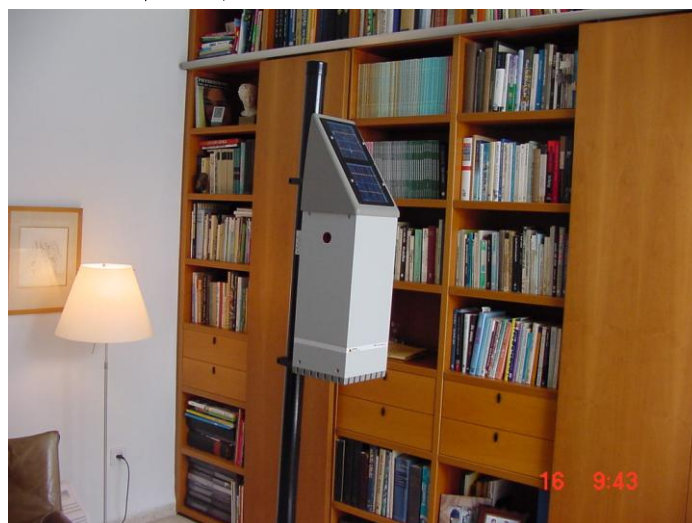
תמונה 2 - תחנת הניטור בדירת מגורים, הינריך היינה 17

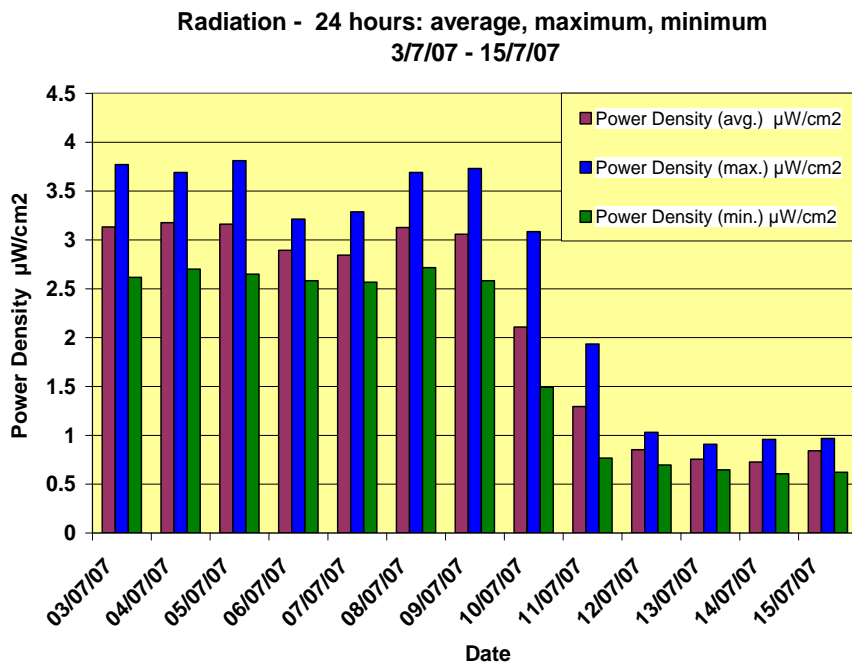
איורים 1, 2 ו 3 מתארים את תוצאות הניטור במקום בו הוצבה התחנה. איור 1, מתאר את התוצאות בחדר העבודה הפונה לאנטנות במשך 13 ימים רצופים. התוצאות כוללות: ממוצע יממתי, מקסימום יממתי ומינימום יממתי. בתחילת ביצוע המדידות, התחנה הוצבה בצמוד לחלון החדר וב- 10/7/07, התחנה הורחקה כ-1 מטר מהחלון אל כיוון מרכז החדר.

איור 1 – הקרינה בחדר עבודה – ממוצע, מקסימום ומינימום יממתי בתקופה שבין 3/7/07 – 15/7/07

א. הקרינה הממוצעת היממתית בצמוד לחלון החדר הפונה לאנטנות, במשך התקופה שבין 3/7 ועד 10/7 היא: $2.8 - 3.2 \mu\text{W}/\text{cm}^2$. הזזת התחנה במרחק 1 מ' לכיוון מרכז החדר גרמה להורדת הערכים הממוצעים ל- $0.7 - 1.3 \mu\text{W}/\text{cm}^2$. הקרינה המקסימלית היממתית היא $3.2 - 3.8 \mu\text{W}/\text{cm}^2$ בצמוד לחלון ו $0.9 - 1.3 \mu\text{W}/\text{cm}^2$ במרחק 1 מ' מהחלון. הקרינה המינימלית היממתית ירדה כתוצאה משינוי מיקום התחנה, מ- $2.7 \mu\text{W}/\text{cm}^2$ עד $0.7 \mu\text{W}/\text{cm}^2$. **כל הערכים שנמדדו הינם מתחת להמלצות המשרד להגנת הסביבה ($40 \mu\text{W}/\text{cm}^2$ עבור תדר 900 MHz).**

ד. בימים שישי ושבת ניתן להבחין בירידה קטנה אך ברורה בערך השיא (איור 2). ה. המסקנה המפתיעה, שהקרינה הממוצעת היממתית שנמדדה על הגג (איור 3), ללא השפעת קירות הבית ובגובה שמתקרב לגובה האנטנות היא: $1.7 - 2.0 \mu\text{W}/\text{cm}^2$ לעומת הקרינה בתוך הבית ליד החלון: $2.8 - 3.2 \mu\text{W}/\text{cm}^2$. כלומר מחוץ לבית נמדדו ערכים נמוכים מהערכים שהתקבלו בתוך הבית בצמוד לחלון (איור 1). כנראה שלסורגין של החלון השפעה הגדלת ערכי הקרינה.

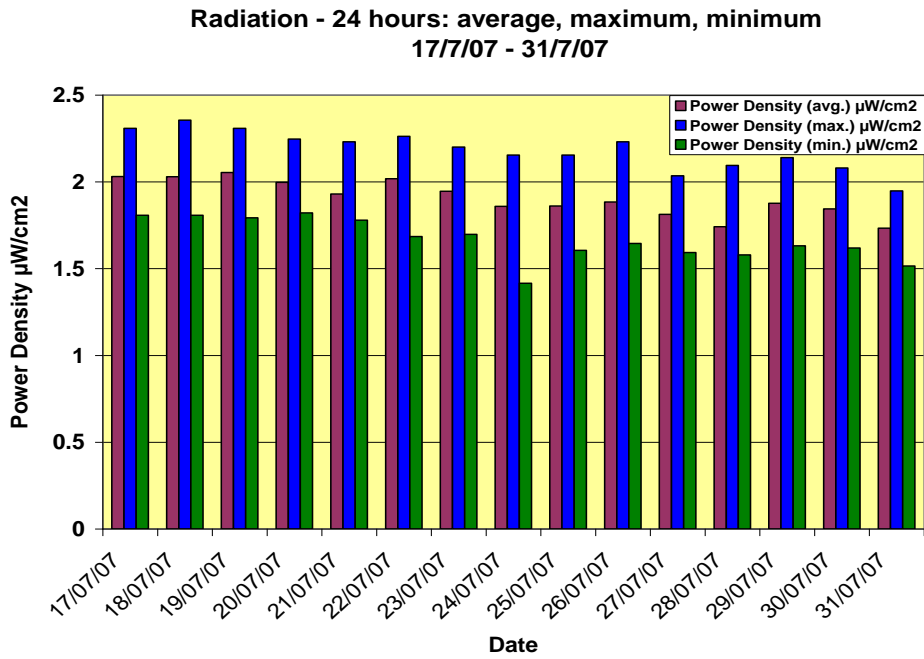
איור 2, מתאר את השינויים בקרינה שנרשמו לאורך יממה, בתוך הבית לתקופה של שש ימים רצופים. איור 3, מתאר את התוצאות שהתקבלו על הגג, במקום בו דיירי הבית נוהגים לשבת. איור 4, מתאר את השינויים בקרינה שנרשמו לאורך יממה, על גג הבית, לתקופה של 9 ימים רצופים.

איור 3 – הקרינה על הגג הבית - ממוצע, מקסימום ומינימום יממתי בתקופה שבין 16/7/07 – 31/7/07

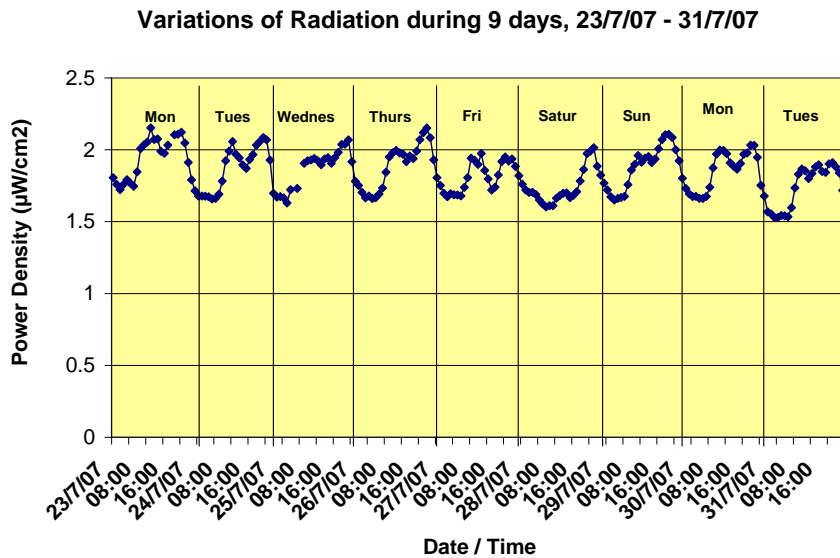
איור 4 – השינויים ברמת הקרינה הממוצעת השעתית במשך ימים רצופים

ב. אודות לרגישות התחנה, יציבותה ואמינותה, ניתן להבחין בשינויים הקטנים שהקרינה המקסימלית היממתית והממוצעת היממתית משתנות מיום ליום. השינויים מיום ליום הם קטנים, בין $0.3 - 0.6 \mu\text{W}/\text{cm}^2$ (10% עד 15%) ומבטאים את השפעת השינויי בפעילות האתר הסלולרי מיום ליום (מספר ומשך השיחות שהתנהלו דרך אתר זה באותו היום). לעומת זאת, הקרינה המינימלית היממתית, המתארת את רמת הקרינה הנמדדת כתוצאה משידור קבוע של האתר במצב של "העדר שיחות", הינה קבועה מיום ליום: $1.6 \pm 0.1 \mu\text{W}/\text{cm}^2$. הערכים המינימליים של קרינה בתוך הדירה ומעל הגג, התקבלו בין השעות 6-2 לפנות בוקר, ראה איור 2 ו איור 4.

ג. במשך יממה אחת מתקבלים 3-2 שיאים בשעות: 7:00 – 8:00, 11:00 – 12:00 ו 19:00 – 20:00 (איורים 2 ו 4). ברב הימים המקסימום היממתי התקבל בשעת הערב 19:00. כנראה שזו שעה בה המתגוררים בסביבת האתר (סביבת מגורים) מנהלים את שיחותיהם באמצעות טלפונים סלולריים.

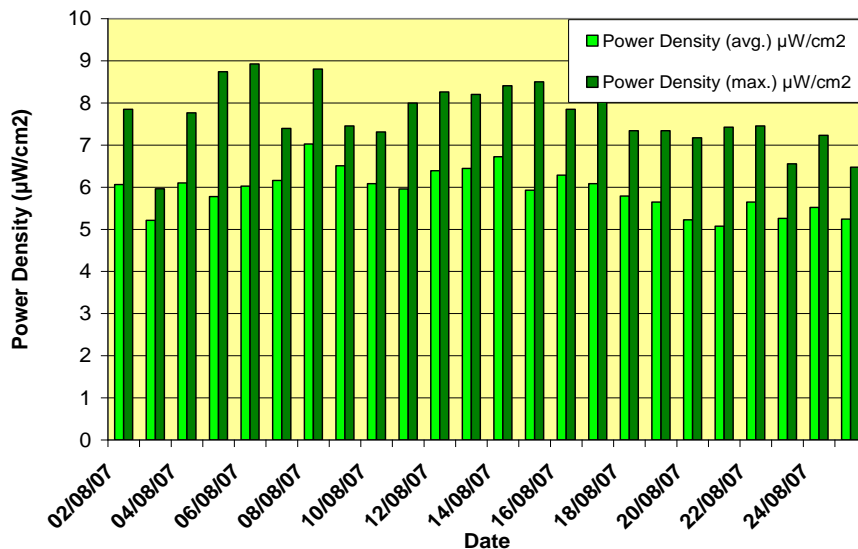
האיור 4, מתאר את תוצאות הקרינה שנמדדו בחדר העבודה באופן רציף למשך 24 יום. התוצאות כוללות מקסימום יממתי וממוצע יממתי. האיור 5, מתאר את השינויים ברמת הקרינה הממוצעת (השעתית) שנמדדו לאורך יממה לתקופה של 6 ימים. האיור 6 מתאר את התוצאות, מקסימום יממתי וממוצע יממתי שנמדדו במטבח, ליד פינת האוכל, במשך 14 יום. האיורים 7 ו 8 מתארים את השינויים ברמת הקרינה הממוצעת שנמדדו לאורך יממה לתקופות של 4 ימים רצופים.

איור 4 – קרינה בחדר עבודה, ממוצע יממתי ביחס למקסימום יממתי

Radiation - 24 hours average vs. 24 hours maximum
2/8/07 - 25/8/07

- א. בחדר העבודה, הקרינה הממוצעת היממתית במשך התקופה שבין 2/8 ועד 24/8 היא: $5.0-7.0 \mu\text{W}/\text{cm}^2$. הקרינה המקסימלית היממתית באותה תקופה: $6.0-8.9 \mu\text{W}/\text{cm}^2$, ראה איור 4. כל הערכים שהתקבלו בחדר העבודה הינם מתחת להמלצות המשרד להגנת הסביבה ($40 \mu\text{W}/\text{cm}^2$ עבור תדר 900 MHz) אך גבוהות מהממוצע הארצי הנמדד כיום בארץ בבתי מגורים שבסביבה עירונית ובקרבת אתרים סלולרים. הערך בארץ להערכתי, $1-5 \mu\text{W}/\text{cm}^2$.
- ב. ברב הימים המתוארים באיור 4, ההפרש בין הממוצע היממתי והמקסימום היממתי הינו $1.2-2.0 \mu\text{W}/\text{cm}^2$, מלבד שלושת הימים: 5/8, 6/8 ו 15/8 בהם ההפרש הינו $2.6-2.9 \mu\text{W}/\text{cm}^2$. מבדיקה לערכי הקרינה הממוצעת שנמדדו במשך שלושת יממות אלו לעומת הערכים שנמדדו במשך היממות, ניתן להבין שבמשך שלושת הימים השונים התקבלו תנודות בלתי צפויות ושינויים חדים בקרינה הנמדדת.

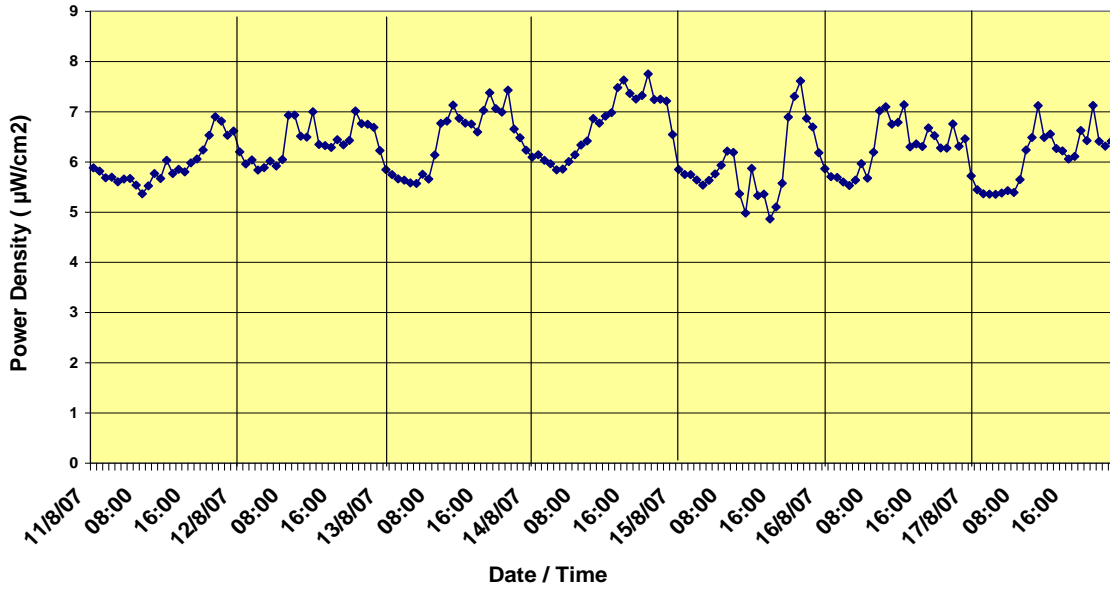
איור 5 – השינויים בקרינה הממוצעת השעתית במשך ימים רצופים

Variations of Radiation during 7 days, 11/8/07 - 17/8/07

- לאחר בדיקה של הסבות לכך, מתברר שבעלי הדירה נהגו לסגור ולפתוח את תריס חדר העבודה המשמש כחזית של הבית הפונה לאתר. דוגמה לשינויים לא מבוקרים מסוג זה מתואר באיור 5, בתאריך 15/8/07. אפילו הערך המינימלי לאורך יממה זו ירד מתחת לערכים המינימלים שנמדדו בשאר הימים.

- ג. הקרינה המינימלית, התקבלה בשעות שבין 3 עד 5 לפנות בוקר. ערכי המינימום שהתקבלו בחדר העבודה הם: $5.4-5.7 \mu\text{W}/\text{cm}^2$. בתאריך 15/8 המינימום ירד ל-4.9 כתוצאה מפעולה מאולצת (סגירת תריס של חלון).

- ד. מאיור 5, ניתן להבחין שבמשך יממה אחת מתקבלים 3-4 שיאים בשעות: 9-10, 12-13, 17 ו-19-20. בכל הימים המקסימום היממתי התקבל בשעות הערב, בסביבות השעה 19-20. כנראה שזו שעת שיא אופיינית לאזור מגורים.

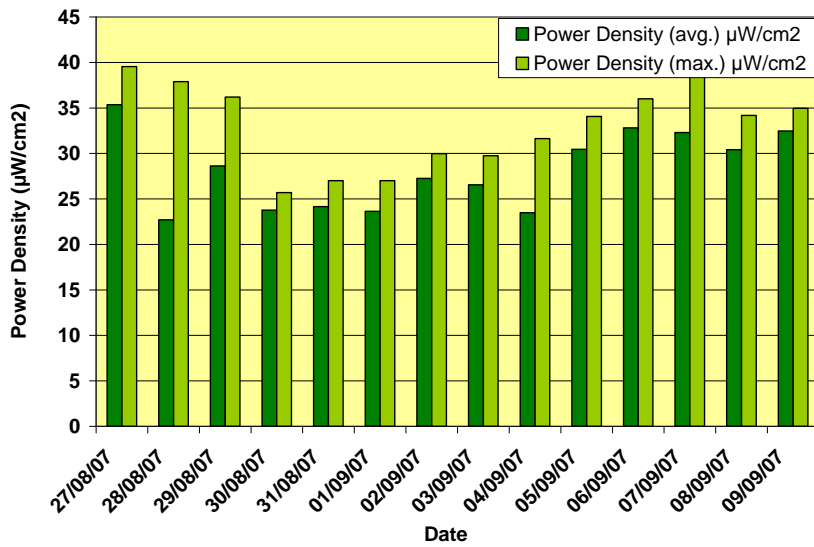
איור 6 – קרינה במטבח, ממוצע יממתי ביחס למקסימום יממתי

Radiation - 24 hours average vs. 24 hours maximum
27/8/07 - 9/9/07

- ה. במטבח, איור 6, נמדדה קרינה גבוהה השווה בימים מסויימים לסף הממולץ ע"י המשרד להגנת הסביבה. הקרינה הממוצעת היממתית במשך התקופה שבין 27/8/07 ועד 9/9/07 היא: $22.7-35.3 \mu\text{W}/\text{cm}^2$. הקרינה המקסימלית היממתית באותה התקופה: $25.7-39.5 \mu\text{W}/\text{cm}^2$.

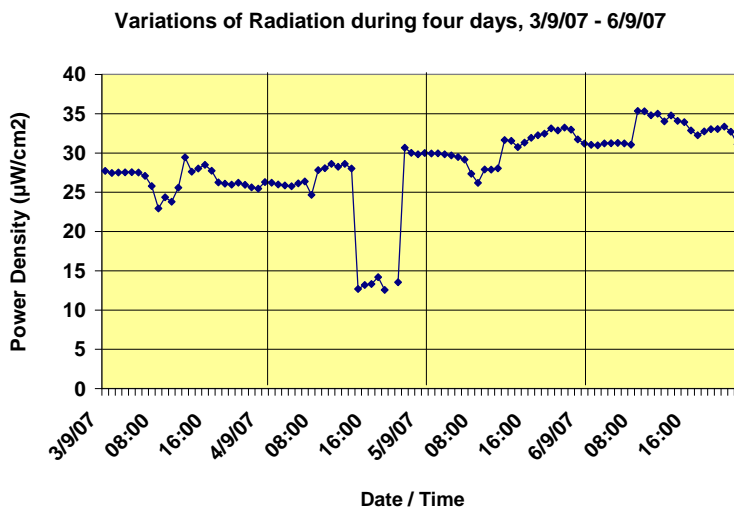
איור 8 – השינויים בקרינה הממוצעת השעתית במשך 4 ימים רצופים

- ו. באיורים 7 ו 8 ניתן להבחין שוב ובאופן בולט את התנודות הבלתי צפויות בערכי הקרינה. בתאריך 28/8 התקבלה ירידה פתאומית מ- $36 \mu\text{W}/\text{cm}^2$ עד ל- $7 \mu\text{W}/\text{cm}^2$ בסביבות השעה 11 בצהרים ובתאריך 4/9 התקבלה ירידה מ- $28 \mu\text{W}/\text{cm}^2$ עד ל- $12 \mu\text{W}/\text{cm}^2$ בסביבות השעה 13 בצהרים. לאחר שיחה עם דיירי הבית מתברר שמאחר וחזית הבית עשויה חלונות זכוכית המאפשרת מעבר קרינת השמש, הם נוהגים להוריד את התריס בשעות בהן השמש חמה. כמובן פעולה זו השפיעה על ערכי הממוצע היממתי, המקסימום היממתי והמינומום היממתי וגרמה לירידתם.

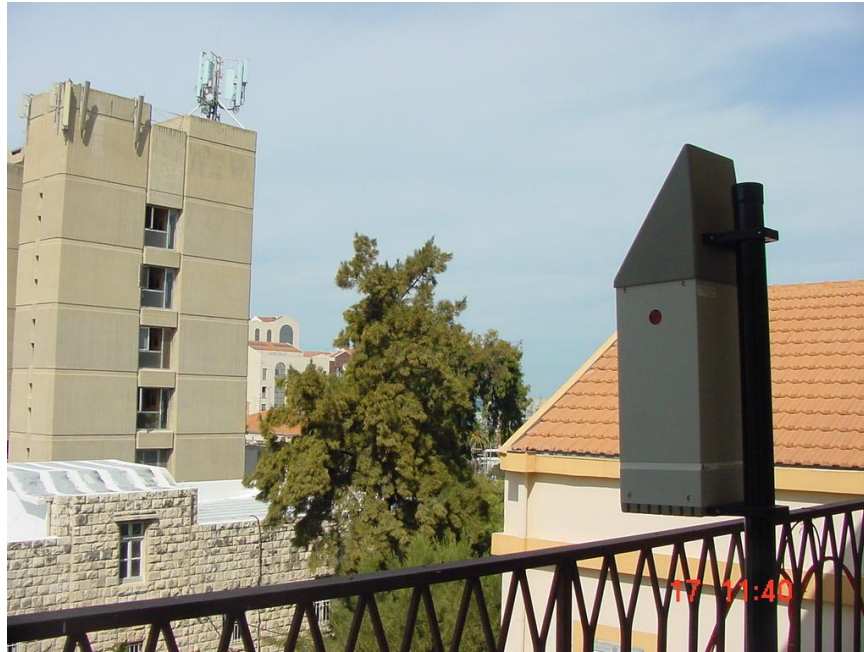
תמונה 7 – תחנת הניטור במרפסת כיתת גן

בתקופה שבין 10/9/2007 – 17/10/2007, התחנה הוצבה בחצר המשחקים שבקומה אחרונה במבנה הגנים (תמונה 6).
 בתקופה שבין 17/10/2007 – 8/11/2007, התחנה הוצבה במרפסת של אחת מכיתות הגן הקרובה ביותר לאנטנות, בקומה שמתחת לחצר המשחקים (תמונה 7).
 איור 9, מתאר את תוצאות הניטור בחצר המשחקים, תמונה 6. התוצאות כוללות ממוצע יממתי ומקסימום יממתי.
 איור 10, מתאר את השינויים בקרינה במשך יממה לתקופה של 9 ימים רצופים.
 איור 11, מתאר את תוצאות הניטור במרפסת של אחת מכיתות הגן שבקומה אחרונה, תמונה 7. התוצאות כוללות ממוצע יממתי ומקסימום יממתי.
 איור 12, מתאר את השינויים בקרינה במשך יממה לתקופה של 7 ימים רצופים.

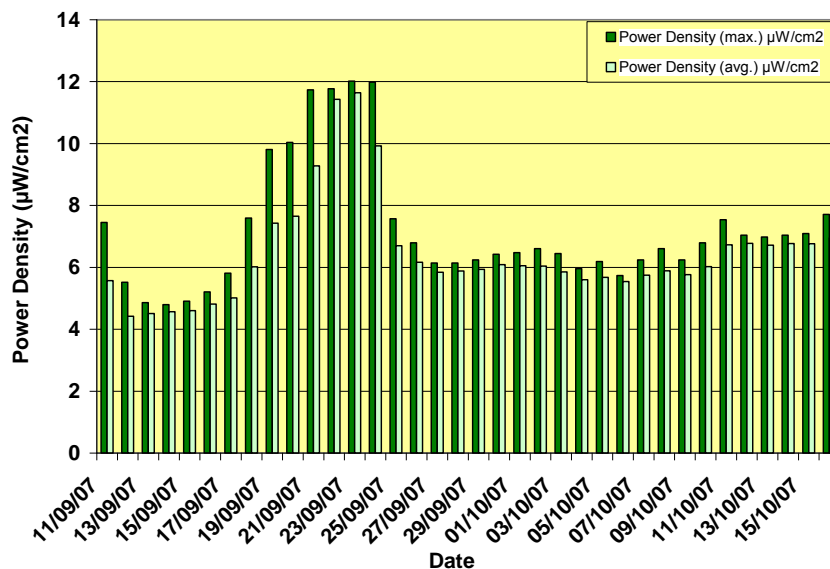
איור 9 – קרינה בחצר משחקים, ממוצע יממתי ביחס למקסימום יממתי

Radiation - 24 hours average vs. 24 hours maximum, 11/9/07 - 15/10/07

- א. לאחר הצבת התחנה בחצר המשחקים ובמשך התקופה שבין 11/9 – 24/9, רמת הקרינה הממוצעת והמקסימלית עלתה באופן הדרגתי מיום ליום, ראה איור 9. התנהגות לא אופיינית זו הצביעה לנו על בעייה במד הניטור. לבדיקת הנושא, בצענו מדידות קרינה מקבילות באמצעות שני מכשירים ניידים. הראשון שייך לאיגוד והשני שייך למשרד להגנת הסביבה. התוצאות בשני המכשירים הניידים היו דומות וערכן כמחצית הערך הנמדד באמצעות תחנת הניטור. לפני העברת התחנה לבדיקה ותיקון, החלטנו לנתק את התחנה מחשמל ולחברה מחדש. פעולה זו בוצעה ב- 24/9 ומאז התחנה חזרה לעבודה תקינה.

- ב. מתאריך זה ועד 16/10, התחנה המשיכה לנטר באופן רציף בחצר המשחקים. הקרינה הממוצעת היממתית שהתקבלה בתקופה זו: $5.5-7.0 \mu\text{W}/\text{cm}^2$ והקרינה המקסימלית היממתית היא: $5.7-7.7 \mu\text{W}/\text{cm}^2$. קומה אחת מתחת לחצר המשחקים, במרפסת אחת מכיתות הגן, הקרינה הממוצעת היממתית היא: $3.1-3.6 \mu\text{W}/\text{cm}^2$ והקרינה המקסימלית היממתית: $3.4-4.0 \mu\text{W}/\text{cm}^2$. ערכים אלה הינם מתחת להמלצות המשרד להגנת הסביבה ($40 \mu\text{W}/\text{cm}^2$ עבור תדר 900 MHz).

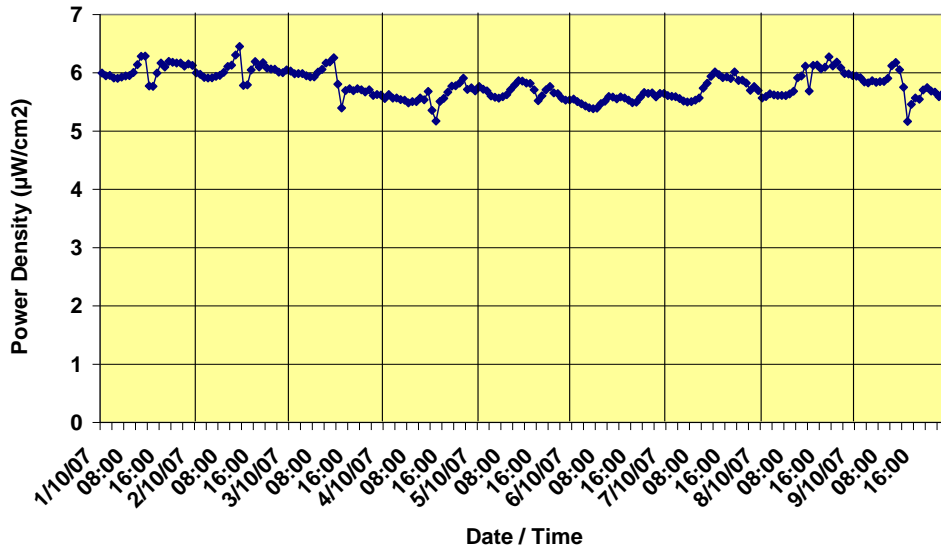
איור 10 – השינויים ברמת הקרינה הממוצעת השעתית במשך ימים רצופים

Variations of Radiation during 9 days, 1/10/07 - 9/10/07

- ג. ההפרש בין הממוצע למקסימום, בכל הימים הינו פחות מ- $1.0 \mu\text{W}/\text{cm}^2$. כלומר, רמת הקרינה הנמדדת באזור זה הינה יציבה ($\pm 1.0 \mu\text{W}/\text{cm}^2$) לאורך יממה. ראה איורים 10 ו 12.

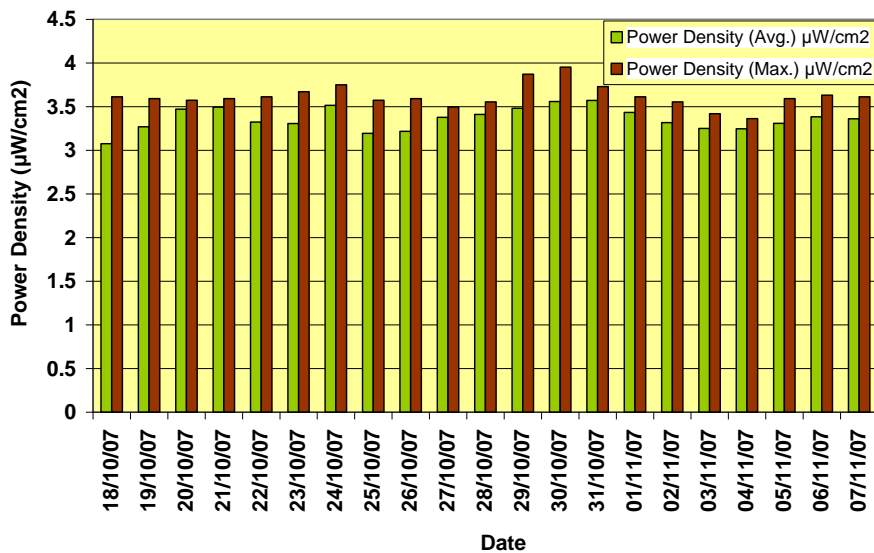
איור 11 – הקרינה במרפסת כיתת גן, ממוצע יממתי ביחס למקסימום יממתי

Radiation - 24 hours average vs. 24 hours Maximum
18/10/07 - 7/11/07

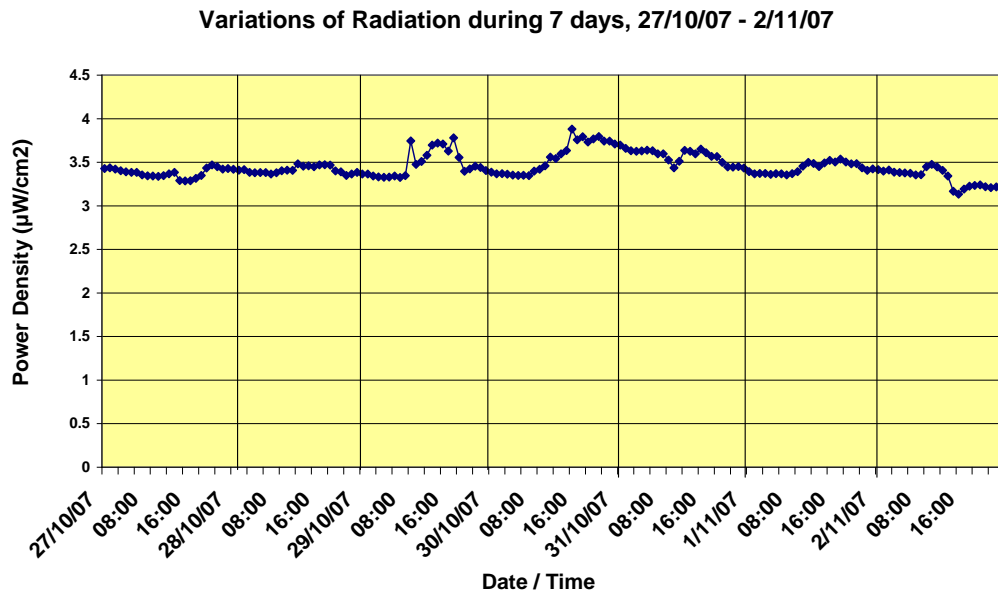
איור 12 – שינויים ברמת הקרינה הממוצעת השעתית במשך ימים רצופים

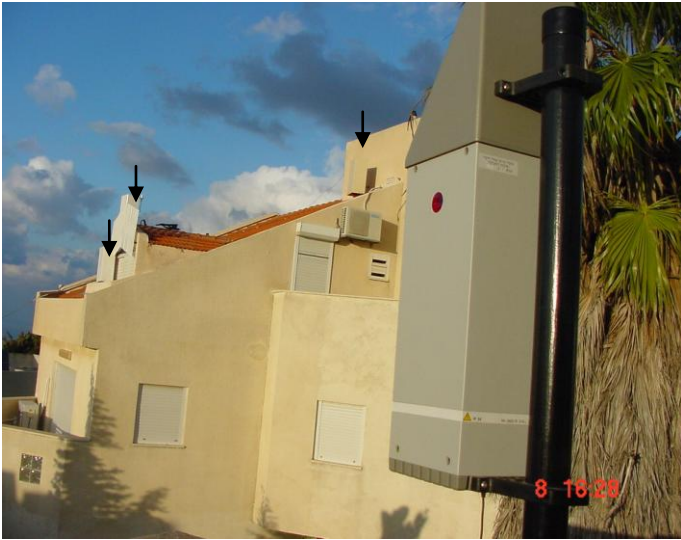
תמונה 9 – תחנת הניטור מול "מתקני הגישה"

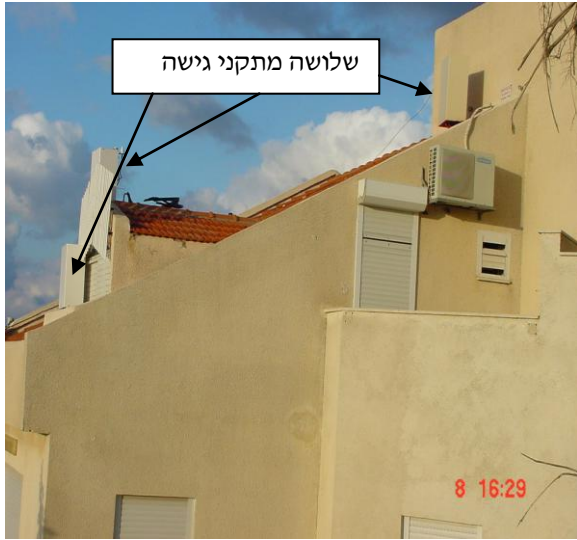
1.2.4 תוצאות ניטור רציף בתקופה שבין 4/12/2007 – 8/11/2007, רח' לסקוב 9א', רמת גולדה
 ברח' חנה רבינא 12 א', רמת גולדה, חיפה, הוצבו שלושה מתקני גישה על גג רעפים של בית מגורים דו משפחתי. המתקנים שייכים לחברות סלקום, פרטנר ופלאפון (ראה תמונה 8). האיזור הינו מגורים בלבד. מרחק הבתים הגובלים באנטנות הינו 4-20 מטר. התחנה הוצבה במרפסת אחד הבתים הגובלים באנטנות, ברח' לסקוב 9 א (תמונה 9) בתקופה שבין 3/12/07 – 9/11/07. תוצאות הניטור מתוארות באיורים 13, 14, 15 ו 16. איור 13, מתאר את התוצאות: ממוצע יממתי, מקסימום יממתי ומינימום יממתי במשך כל התקופה הנ"ל, 25 יום. איור 14, מתאר את התוצאות בתקופה שבין 14/11/07 עד 2/12/07. איורים 15 ו 16 מתארים את השינויים בקרינה שנרשמו לאורך יממה בתקופה של 9 ימים ו 12 ימים רצופים.

תמונה 8 - שלושת מתקני הגישה, חנה רבינא 12א

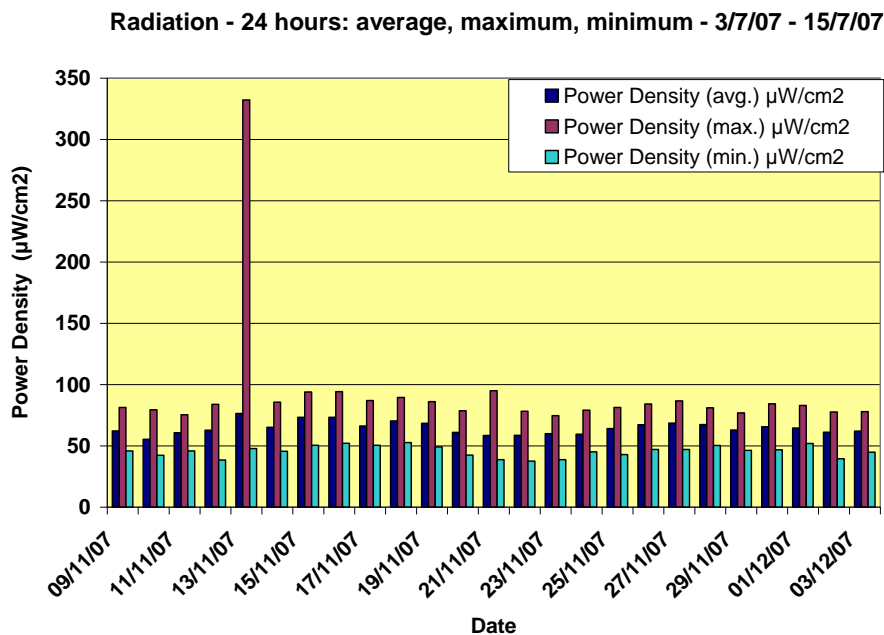
איור 13 - הקרינה במרפסת- ממוצע, מקסימום ומינימום יממתי בתקופה שבין 3/12/07 – 9/11/07

- א. במשך התקופה 9/11 – 3/12, נמדדו ערכי קרינה גבוהים, מעל לרמה המומלצת ע"י המשרד להגנת הסביבה. באחד הימים, 13/11 הקרינה הגיעה לרמת מקסימלית שווה ל- $322 \mu\text{W}/\text{cm}^2$ (ממוצע של 6 דקות), איור 13.

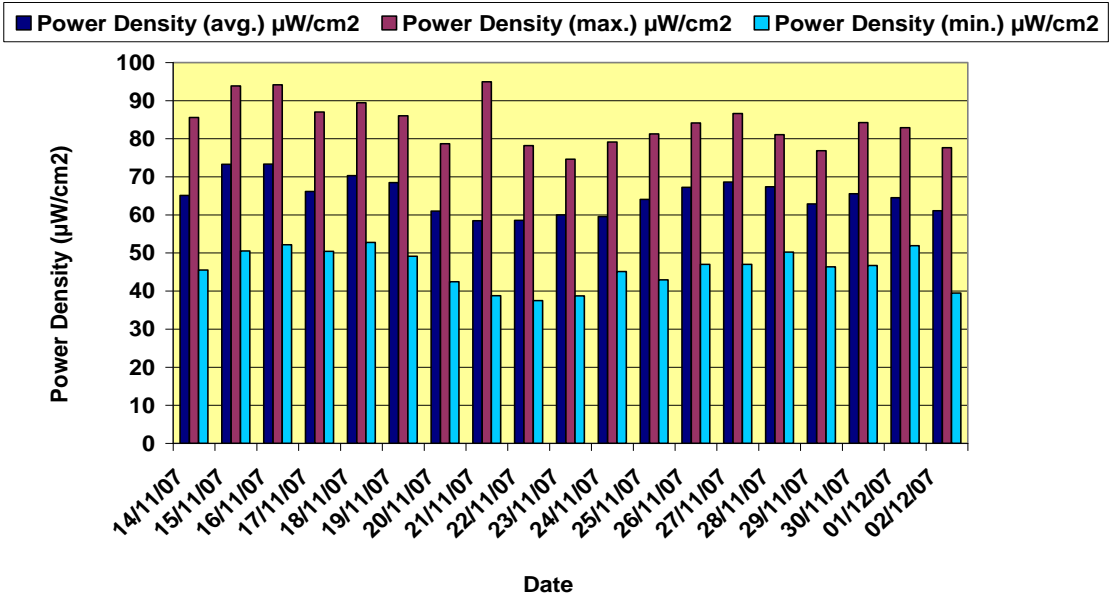
איור 14 – הקרינה במרפסת- ממוצע, מקסימום ומינימום שבין 14/11/07 – 2/12/07

Radiation - 24 hours: average, maximum, minimum - 14/11/07 - 2/12/07

- ב. בהנחה שהערכים ביום זה יוצאי דופן ביחס לתוצאות שהתקבלו בשאר הימים, הקרינה הממוצעת היממתית בשאר הימים: $58-73 \mu\text{W}/\text{cm}^2$, הקרינה המקסימלית היממתית: $74-95 \mu\text{W}/\text{cm}^2$ והמינימלית היממתית: $38-53 \mu\text{W}/\text{cm}^2$, ראה איור 14.

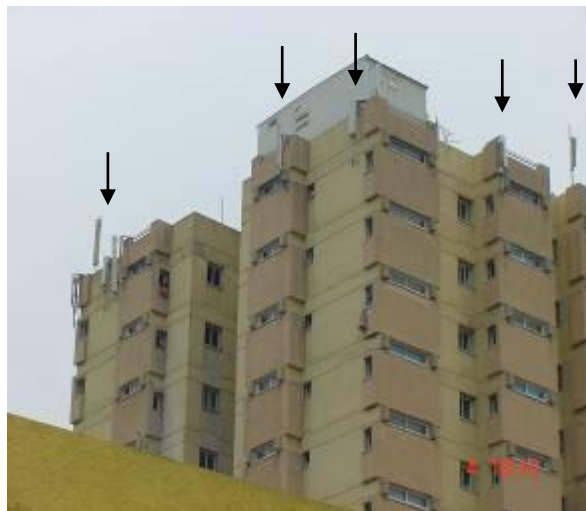
באזור נווה שאנן, על גג בניין רב קומות המשמש כמרכז קליטה לעולים חדשים מאתיופיה ברח' חניתה 62-64, מוצבות אנטנות סלולריות השייכות לשלוש החברות: סלקום, פרטנר ופלאפון, ראה תמונה 1. סביבת האתר מגורים ומבנה ציבור ובין היתר בית ספר יסודי "יזרעאליה" במרחק כ- 50 מטר מהבניין עליו מוצבות האנטנות.

תמונת - אנטנות עוקץ ומשתפלות על גג בניין ברח' חניתה 62-64

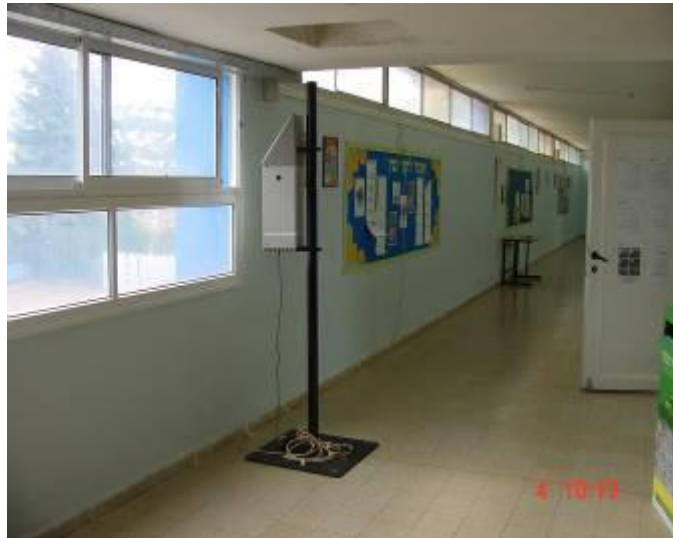
בתקופה שבין 5/12/2007 עד 2/4/2008 הוצבה תחנת הניטור בין הכיתות, קרוב לחלון הפונה לאנטנות, ראה תמונה 2. איור 1 מתאר תוצאות מייצגות של ניטור רציף לאורך יממה ובמשך 8 ימים רצופים בפרוזדור בו הוצבה התחנה

תמונה 2 - תחנת הניטור בפרוזדור הכיתות, ביה"ס "יזרעלייה"

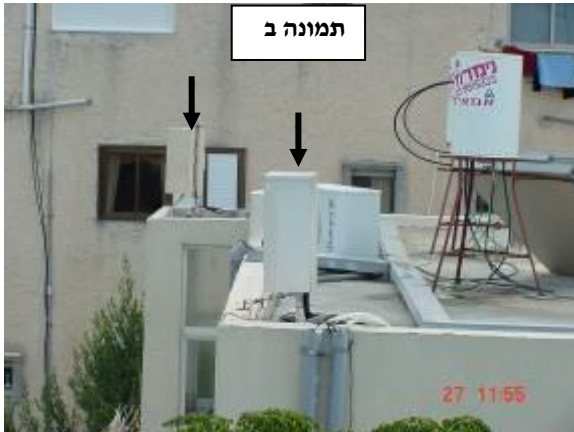
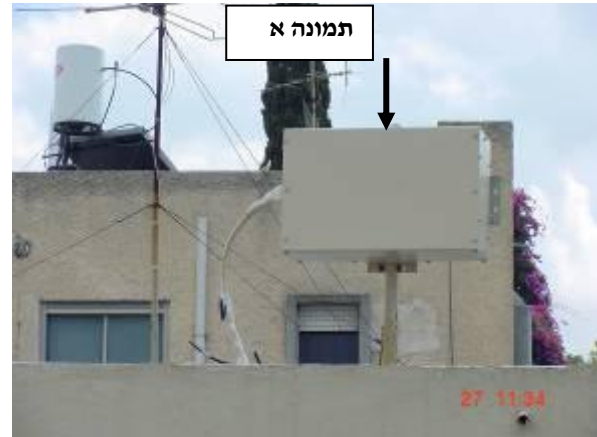
על גג בית מגורים ברח' סמטת אהרון 6, מוצבות אנטנות סלולריות בתצורת מתקני גישה. שני מתקני גישה שייכים לחברת סלקום ומתקן אחד השייך לחברת לפלאפון.

תמונה 3 - שלושה מתקני גישה על גג בית מגורים ברח' סמטת אהרון

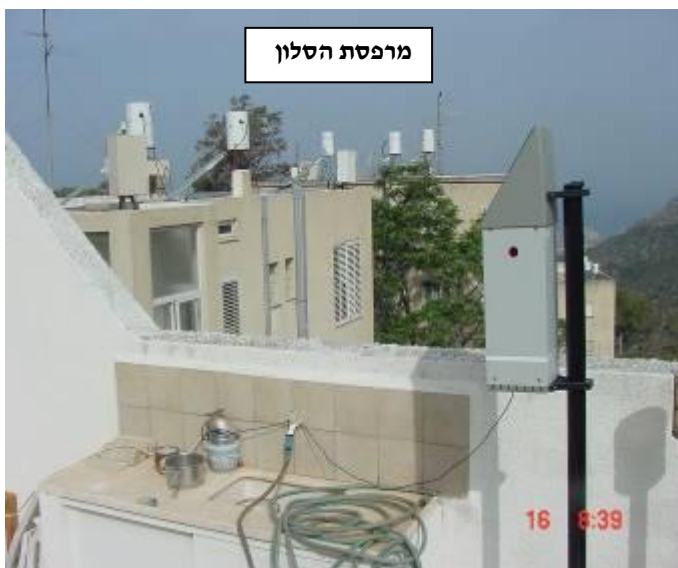
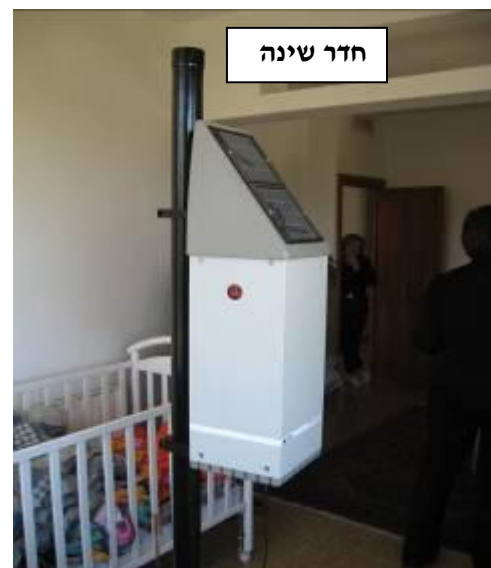
תחנת הניטור הוצבה בשני בתי המגורים הגובלים בבית שעל גגו מוצבים מתקני הגישה: סמטת אהרון 6 וסמטת אהרון 8. מרחק הבתים ממתקני הגישה הינו בין 10 עד 20 מטר. בתקופה שבין 3/4/2008 עד 16/4/2008, התחנה הוצבה בחדר השינה של הבית, ברח' סמטת אהרון 6 א, ראה תמונה 2. בתקופה שבין 16/4/2008 עד 1/5/2008, התחנה הוצבה במרפסת הסלון, ראה תמונה 2.

תמונה 2 - תחנת הניטור בבית המגורים שברח' סמטת אהרון א.

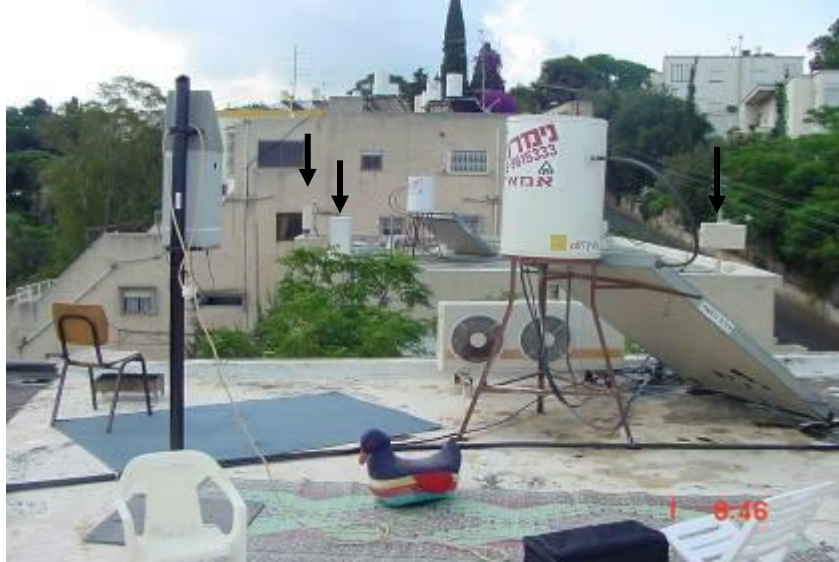
בתקופה שבין 1/5/2008 עד 13/5/2008, התחנה הוצבה על גג מבנה מגורים המשמש כמרפסת גג לדיירי הבניין בסמטת אהרון 8, ראה תמונה 3.
בתקופה שבין 13/5/2008 עד 21/5/2008, התחנה הוצבה במטבח הבית של הקומה האחרונה של בניין זה.

תמונה 3 - תחנת הניטור במרפסת גג של בית המגורים ברח' סמטת אהרון

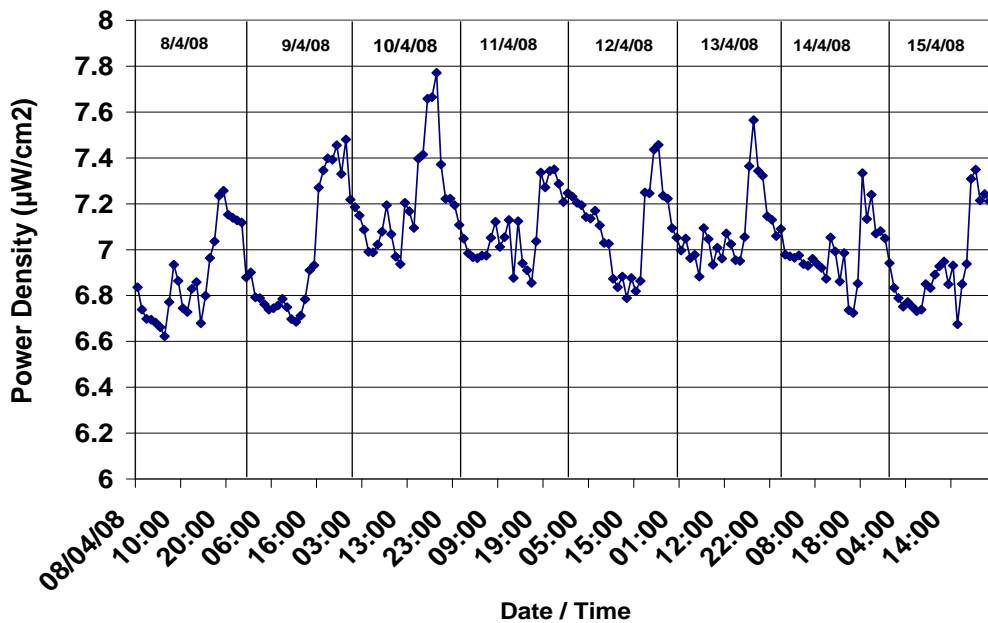
איור 2 - השינויים ברמת הקרינה הממוצעת השעתית במשך 8 ימים רצופים - חדר שינה

Variations of radiation during 8 days: 8/4/08 - 15/4/08

רמת הקרינה בחדר השינה שבסמטת אהרון 6 הינה בתחום: $6.6-7.8 \mu\text{W}/\text{cm}^2$ (ממוצע שעות) ו- $6.5 - 8.1 \mu\text{W}/\text{cm}^2$ (ממוצע של 6 דקות). הממוצע של כל הימים $7.0 \mu\text{W}/\text{cm}^2$, ראה איור 2.
רמת הקרינה במרפסת הסלון שבסמטת אהרון 6 הינה בתחום: $5.2-6.9 \mu\text{W}/\text{cm}^2$ (ממוצע שעות) ו $5.2-8.4 \mu\text{W}/\text{cm}^2$ (ממוצע של 6 דקות). הממוצע של כל הימים $6.0 \mu\text{W}/\text{cm}^2$, ראה איור 3.
רמת הקרינה במרפסת גג של מבנה מגורים בסמטת אהרון 8 הינה בתחום: $10.9-33.8 \mu\text{W}/\text{cm}^2$ (ממוצע שעות) ו- $10.5 - 40.5 \mu\text{W}/\text{cm}^2$ (ממוצע של 6 דקות). הממוצע של כל הימים $23.0 \mu\text{W}/\text{cm}^2$.
רמת הקרינה במטבח הבית בסמטת אהרון 8, הינה בתחום: $5.5-7.9 \mu\text{W}/\text{cm}^2$ (ממוצע שעות) ללא הקצוות ו- $5.3-8.5 \mu\text{W}/\text{cm}^2$ (ממוצע של 6 דקות), הממוצע של כל הימים $6.6 \mu\text{W}/\text{cm}^2$, ראה איור 6.

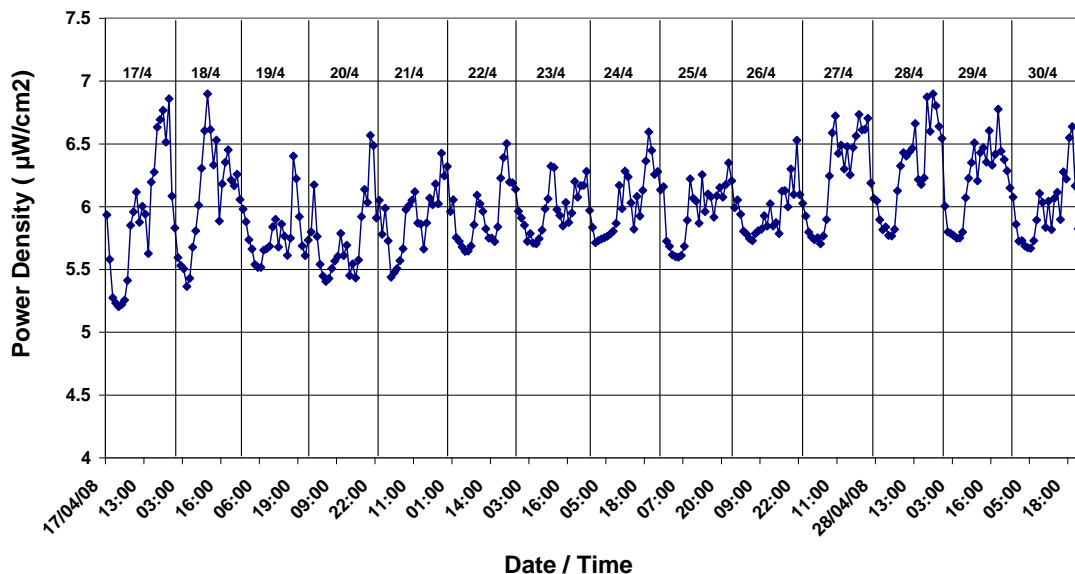
איור 3 - השינויים ברמת הקרינה הממוצעת השעתית במשך 14 ימים רצופים - מרפסת הסלון

Variations of Radiation during 14 days: 17/4/08 - 30/4/08

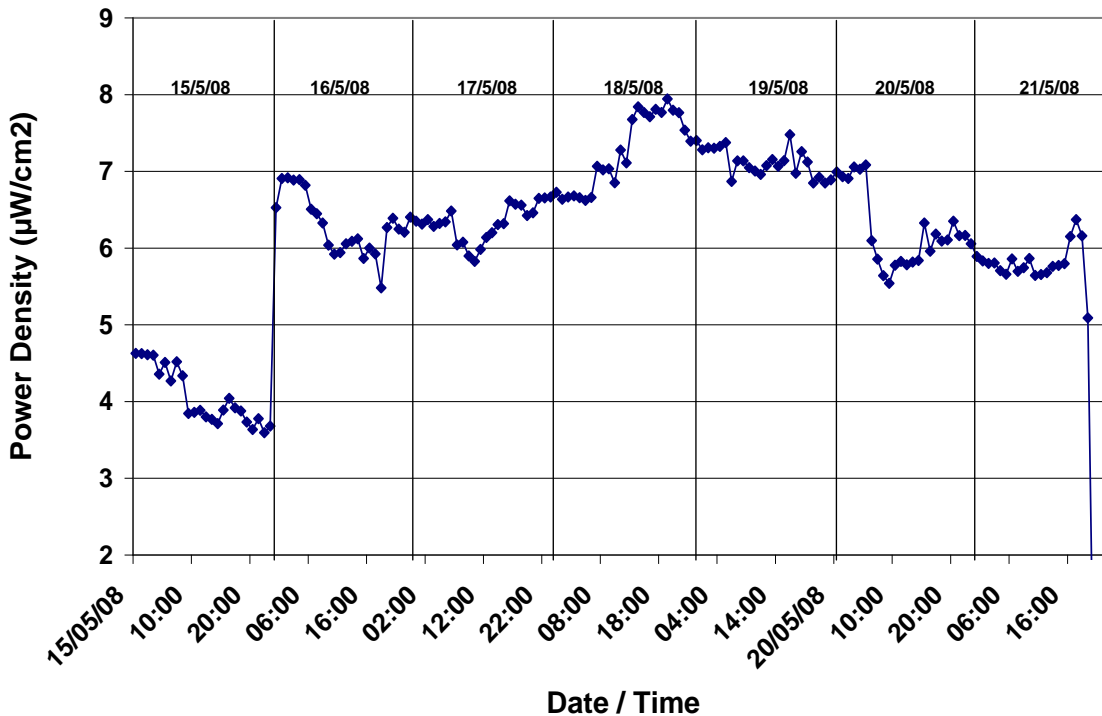
Variations of radiation during 7 days: 15/5/08 - 21/5/08
