מספר דו"ח	תאריך משלוח ללקוח	סוג הסקר
10168	16 מרץ 2016	מדידה קצרת מועד - ELF

הנדון : **מדידה קצרת מועד של צפיפות השטף המגנטי הרגעי בתדר רשת החשמל**

בגן הילדים "אפרוחים"

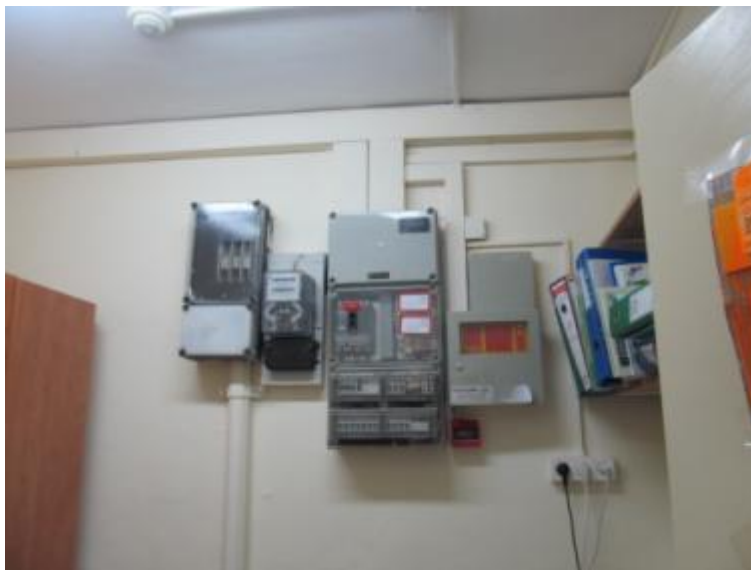
תמונה 1 : לוח החשמל – משרד הגנת

ב. לבדוק קיום ותקינות האיפוס בארון החשמל.

ג. במקרה וקיים חיבור תלת פאזי לגן הילדים, לבדוק איזון פאזות.

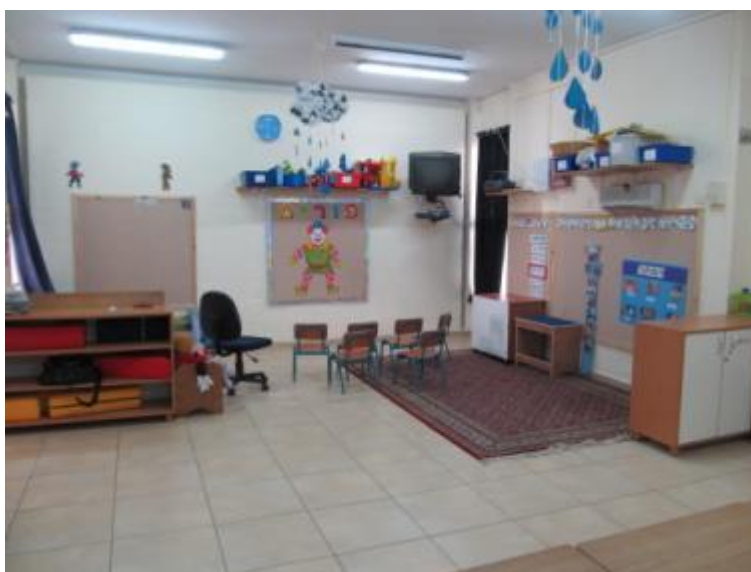
תמונה 2 : אולם הגן

8.1. בחלק מרחבי אולם הגן נמדדו ערכי שדה מגנטי גבוהים מ – 2 מיליגאוס. אזורים אלה נמצאים לאורך הבניין בצידו המזרחי.

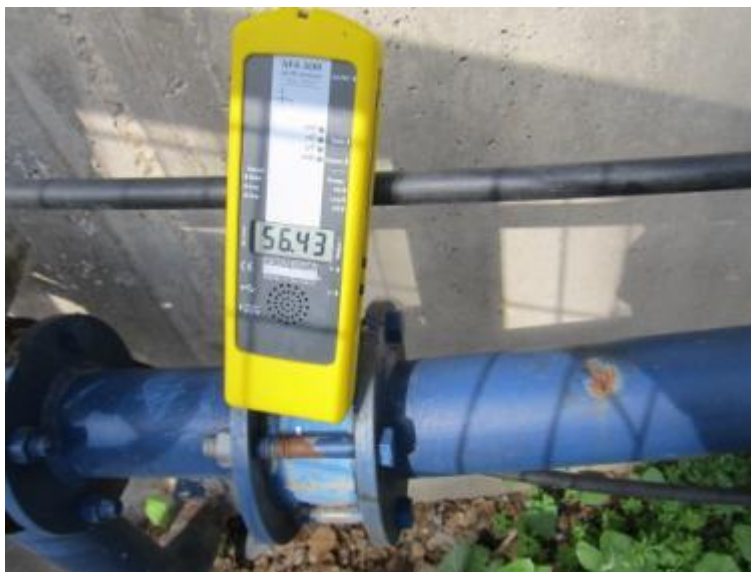
תמונה 3 : מקור צנרת המים

9.1. צנרת המים מוזנת ממקור משותף לגן הילדים ולמוסד החינוך הסמוך למתחם.

א. לבדוק תקינות הארקה של גן הילדים. במקרה וקיים חיבור הארקה לצנרת המים יש לסלקו ולוודא קיום הארקה בגן הילדים.

9.3. אפשרי שהבעיה נובעת מתקלה במוסך הסמוך המוזן מאותו מתקן מים ומומלץ לבחון זאת.

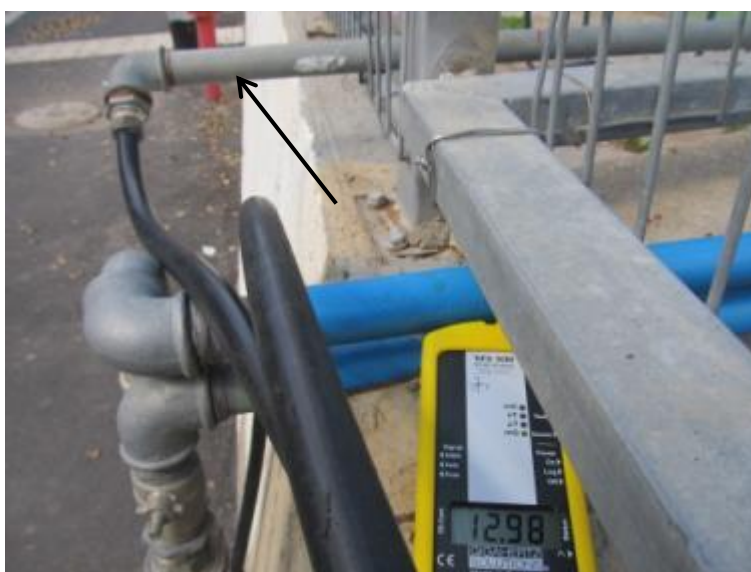
תמונה 4 : כניסת צנרת המים לגן
