| סוג הסקר | תאריך משלוח ללקוח | מספר דו"ח |
|---|---|---|
| מדידה קצרת מועד - ELF | 16 מרץ 2016 | 10412 |

הנדון: **מדידה קצרת מועד של צפיפות השטף המגנטי הרגעי הנובע ממערכת החשמל בבית הספר "אורט ק. מוצקין"**

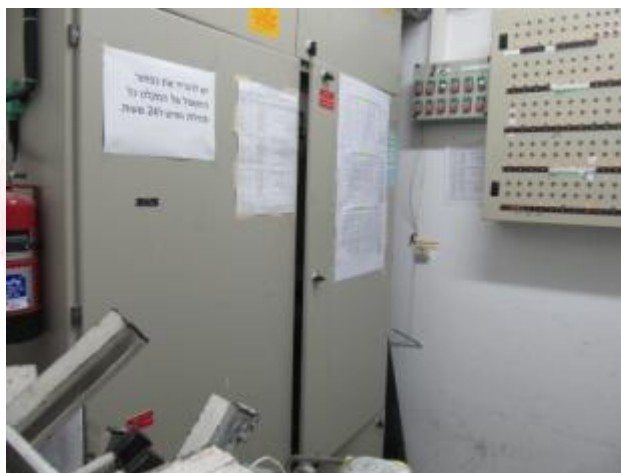
| # | תיאור מקום המדידה | עצמת השדה<br>המגנטי<br>[mG] | מקור הקרינה<br>הקרוב | גובה<br>המדידה<br>[מטר] | מרחק<br>ממקור<br>השדה<br>[מטר] |
|---|---|---|---|---|---|
| 1. | חדר 109<br>משרד מורים | על שולחן עבודה ליד קיר חדר החשמל | 53.7 | חדר חשמל | 1 |

תמונה 1 : חדר חשמל – על קיר משרד מורים

- 9.1.1. במשרד המורים בקרבת חדר החשמל, נמדדו ערכים גבוהים מהערכים המומלצים על ידי משרד הגנת הסביבה. כפתרון זמני, מומלץ להרחיק את השולחנות הקרובים לקיר חדר החשמל ובהמשך, לבחון אפשרות להפחתת חשיפת המורים לשדה המגנטי המתפתח בקרבת חדר החשמל על ידי התקנת מיגון פסיבי על קיר חדר החשמל.
- 9.1.2. במעבדת ביוטכנולוגיה לאור הקיר מתפתח שדה מגנטי הנובע מכבל המגיע אל ארון החשמל שבפינת המעבדה או יוצא ממנו. על אף שהשדה המגנטי המתפתח על אזורי העבודה, שם נמדדו ערכים הגבוהים מ – 2 מיליגאוס, לא נמצא צורך בביצוע פעולות כל שהן להפחתת החשיפה באזורי העבודה שבמעבדה.
- 9.1.3. בחדר 212, באזור שמאחורי ארון החשמל, מתפתח שדה מגנטי חזק. השדה המגנטי המתפתח סמוך לכניסה, ובפרט על השולחן המוצב ליד פינת החדר. השדה המגנטי דועך כבר במרחק 1.5 מטר. מומלץ כפתרון זמני להעתיק את השולחן הקרוב למיקום אחר בחדר ובהמשך, לבחון אפשרויות להפחתת החשיפה לשדה המגנטי המתפתח באזור זה.

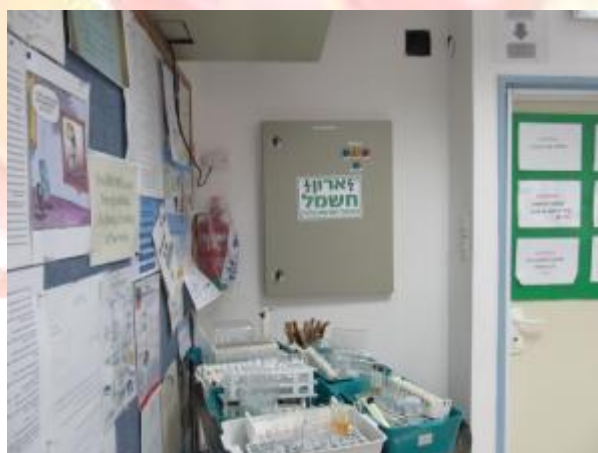
| # | תיאור מקום המדידה | עצמת השדה המגנטי [mG] | מקור הקרינה | גובה המדידה [מטר] | מרחק ממקור השדה [מטר] |
|---|---|---|---|---|---|
| 25. | מעבדת ביוטכנולוגיה | ליד ארון החשמל | א. ח. משני בפינה וכבל בתקרה | 1 | 0.3 |

תמונה 3 : ארון החשמל – פינת מעבדת ביוטכנולוגיה

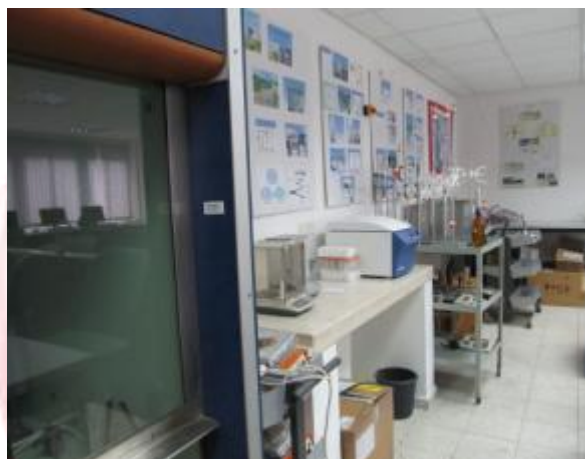
תמונה 4 : מעבדת ביוטכנולוגיה – מתחת לכבל שבתקרה

- 8.1.1. במשרד המורים בקרבת חדר החשמל נמדדו עוצמות שדה מגנטי גבוהות מהערכים המומלצים על ידי המשרד להגנת הסביבה.
- 8.1.2. במעבדת ביוטכנולוגיה לאורך הקיר, נמדדו רמות הגבוהות מ – 2 מיליגאוס. השדה נובע מכבל העובר בתקרה אל ארון החשמל או יוצא ממנו.
- 8.1.3. בחדר 212, מאחורי ארון החשמל המותקן במסדרון נמדדה עוצמה הגבוהה מהערכים המומלצים על ידי המשרד להגנת הסביבה.

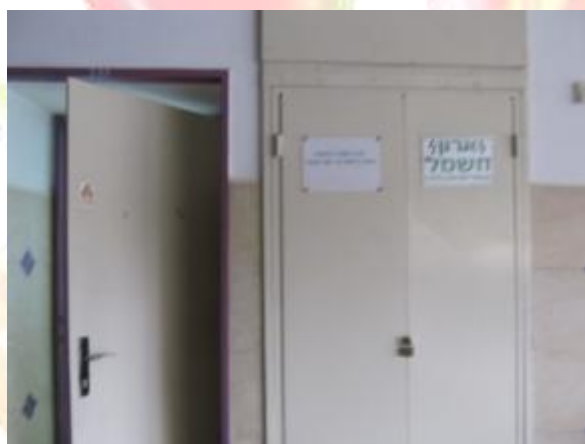
| # | תיאור מקום המדידה | עצמת השדה המגנטי [mG] | מקור הקרינה | גובה המדידה [מטר] | מרחק ממקור השדה [מטר] |
|---|---|---|---|---|---|
| 41. | חדר 212 | במסדרון ליד ארון החשמל | א. ח. משני על קיר הכיתה | 1 | 0.3 |

תמונה 5 : חדר 212 – ארון החשמל על קיר הכיתה

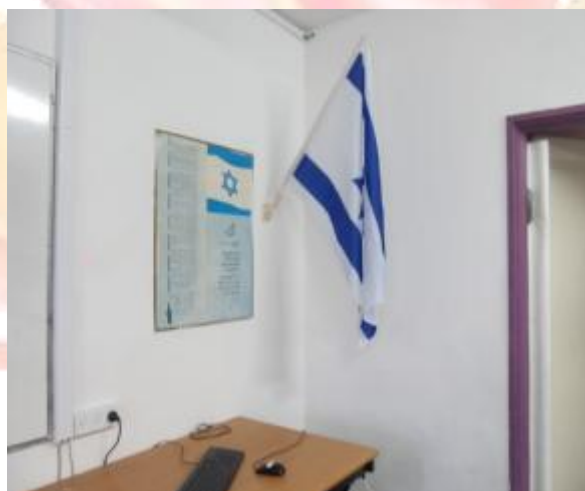
תמונה 6 : חדר 212 – מאחורי ארון החשמל
