| סוג הסקר | תאריך משלוח ללקוח | מספר דו"ח |
|---|---|---|
| מדידה קצרת מועד - ELF | 16 מרץ 2016 | 10414 |

הנדון : **מדידה קצרת מועד של צפיפות השטף המגנטי הרגעי הנובע ממערכת החשמל בבית הספר "קורצ'אק"**

| תיאור המבנה או האתר בו בוצע הסקר | בית הספר "קורצ'אק" |

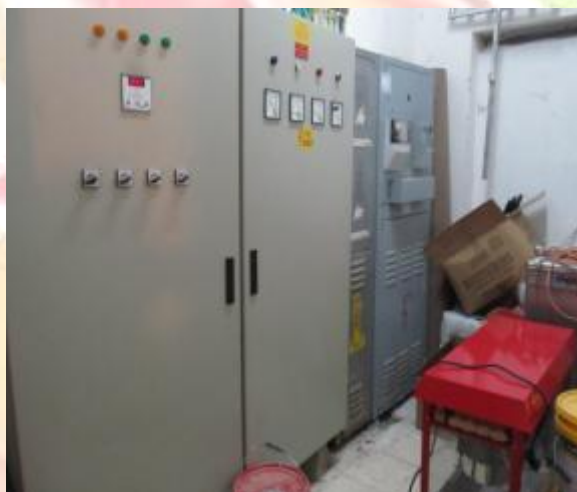
תמונה 1 : חדר החשמל – על קיר חדר המחשבים

8.1.2. בקרבת קיר חדר החשמל והשולחנות הקרובים אליו מתפתח שדה מגנטי חזק הנובע מחדר החשמל.

- א. מחדר החשמל נובע שדה מגנטי חזק המתפשט עד מרחק של כ – 3 מטרים מהקיר, ויש לפעול להפחתת חשיפת התלמידים והצוות באזור זה של החדר על ידי בדיקת המערכת הארון החשמל ותיקון הליקויים אם ימצאו ובהמשך במידת הצורך להתקין מיגון פסיבי על קיר חדר החשמל.
- ב. לאורך קירות חדר המחשבים מותקנות תעלות כבלים מהם נובע שדה מגנטי המתפתח בקרבת שולחנות המחשבים. מומלץ לבחון אפשרות העתקת התעלות לגובה התקרה במטרה לצמצם את החשיפה לשדה המגנטי הנובע מהן.
- ג. לאורך חדר המחשבים, מתחת לרצפה מתוח כבל ממנו נובע שדה מגנטי המתפשט לרוחב החדר עד מרחק 3 מטרים משני צידי הכבל. מומלץ לבחון אפשרות של העתקת הכבל אל מחוץ לחדר המחשבים.

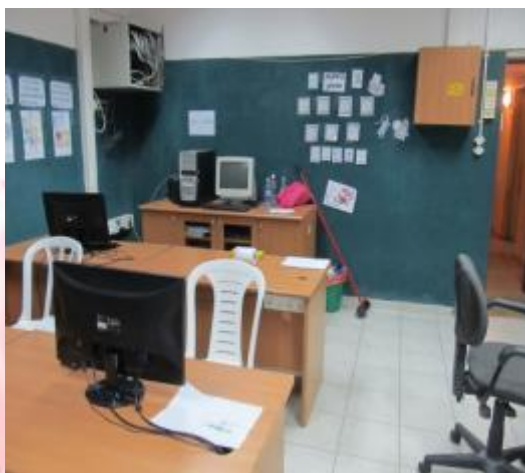
תמונה 2 : חדר המחשבים - מאחורי חדר החשמל

8.1.1. בחדר המחשבים שבקומת הקרקע, בקרבת קיר חדר החשמל ועל פני מרבית שטחו של החדר נמדדו ערכים הגבוהים מ – 2 מילגאוס הנובעים מכבל תת קרקעי המתוח לכל אורכו של החדר.
