מספר דו"ח	תאריך משלוח הדו"ח	תאריך ביצוע הסקר	סוג הסקר
10511	15.6.2015	25.5.2015	מדידה קצרת מועד - ELF

הנדון: **מדידה קצרת מועד של צפיפות השטף המגנטי הרגעי הנובע ממערכת החשמל**

**בגן הילדים "אורן" בטבעון**

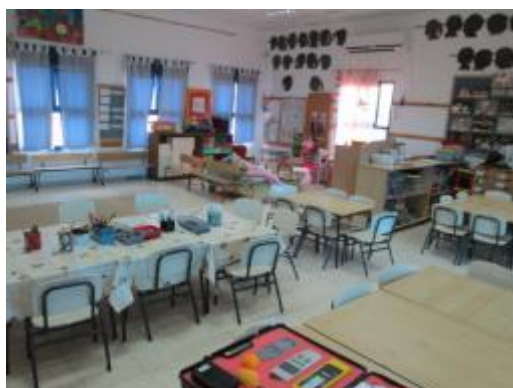
תמונה 1 : אולם הגן

- 8.1.1. באולם גן הילדים בקרבת ארון החשמל ובקרבת המבואה לגן נמדדו ערכי שדה מגנטי גבוהים מהמלצות משרדי הבריאות והגנת הסביבה.
- 8.1.2. באזורים האחרים באולם הגן, נמדדו ערכים גבוהים העומדים בהמלצות אך נראה שהם נובעים מלקוי במערכת החשמל והתאורה.

9.1.1. בכל פינות היצירה והמשחק, בפרט במבואת הגן ובקרבתה, נמדדו ערכים שאינם אופייניים לגני ילדים. מומלץ לבצע בדיקה מקיפה של מערכת החשמל בגן ולטפל בליקויים שימצאו.
