| מספר דו"ח | תאריך משלוח הדו"ח | תאריך ביצוע הסקר | סוג הסקר |
|---|---|---|---|
| 10516 | 28.6.2015 | 25.5.2016 | מדידה קצרת מועד - ELF |

הנדון: **מדידה קצרת מועד של צפיפות השטף המגנטי הרגעי הנובע ממערכת החשמל**

בגן הילדים "יקינטון" בטבעון

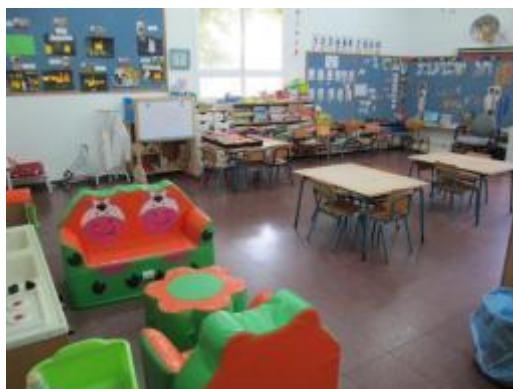
תמונה 1 : אולם הגן

- 8.1.1 ברחבי אולם גן הילדים בכל פינות היצירה והמשחק ובחצר הפעילות נמדדו ערכי שדה מגנטי נמוכים העומדים בדרישות משרדי הבריאות והגנת הסביבה והמקובלים ככאלה שאינם טומנים בחובם סיכונים בריאותיים.

- 9.1.1 לא נמצא צורך לבצע פעולות כל שהן להקטנת להפחתת עוצמות השדות המגנטיים המתפתחים ברחבי אולם הגן וחצר הפעילות.
