מספר דו"ח	תאריך משלוח הדו"ח	תאריך ביצוע הסקר	סוג הסקר
10522	17.6.2015	25.5.2015	מדידה קצרת מועד - ELF

הנדון: **מדידה קצרת מועד של צפיפות השטף המגנטי הרגעי הנובע ממערכת החשמל**

בגן הילדים "צבעוני" בטבעון

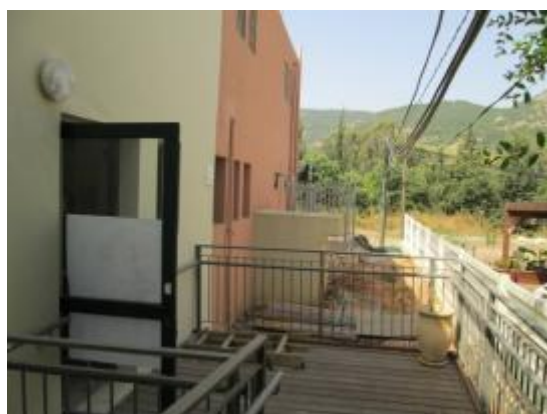
תמונה 3 : מרפסת הכניסה

- 8.1.1. ברחבי אולם גן הילדים בכל פינות היצירה והמשחק ובחצר הפעילות נמדדו ערכי שדה מגנטי נמוכים העומדים בדרישות משרדי הבריאות והגנת הסביבה והמקובלים ככאלה שאינם טומנים בחובם סיכונים בריאותיים.
- 8.1.2. מעל מרפסת הכניסה מתוחים כבלי מתח וטלפון בגובה נמוך מהדרוש.

- 9.1.1. לא נמצא צורך לבצע פעולות כל שהן להקטנת להפחתת עוצמות השדות המגנטיים המתפתחים ברחבי אולם הגן וחצר הפעילות.
- 9.1.2. מומלץ לבחון הגבהה של כבלי המתח והטלפון המתוחים מעל מרפסת הכניסה לגן לגובה התקני
