הנדון: דו"ח מדידת צפיפות שטף מגנטי בתחום תדרי ELF ממקורות חשמל בגן רימון

בהתאם לפנייתכם בתאריך 27-11-2011 ביצענו בדיקה של השדה המגנטי הנפלט ממקורות חשמל בגן רימון בקרית ים

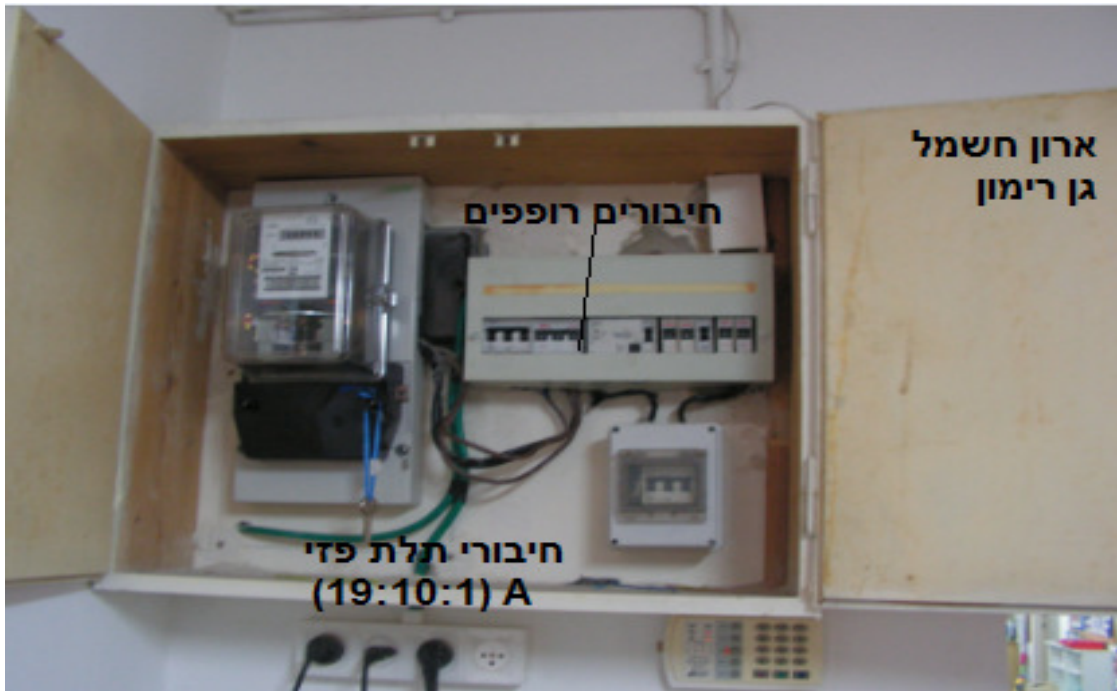
3. נתוני לוח החשמל

מספר הפאזות	זרם נוכחי	זרם המפסק הראשי	מרחק משנאי	מרחק מקווי מתח	מיקום לוח החשמל
3	50%	שעון חשמל A60*3	15	14	בכניסה לגן משמאל

1. שצוות הגן יודא שילדים לא שוהים שהייה ממושכת בצמוד לארון החשמל ומטבח.
2. מומלץ להחליף למסך LCD הפולט קרינה בעוצמה הרבה יותר נמוכה.
3. בארון החשמל, לחזק חיבורי ממטים.
