**הנדון: דו"ח מדידת צפיפות שטף מגנטי בתחום תדרי ELF ממקורות חשמל בגן אזדרכת**

בהתאם לפנייתכם בתאריך 4-1-2012 ביצענו בדיקה של השדה המגנטי הנפלט ממקורות חשמל בגן אזדרכת בקרית ים

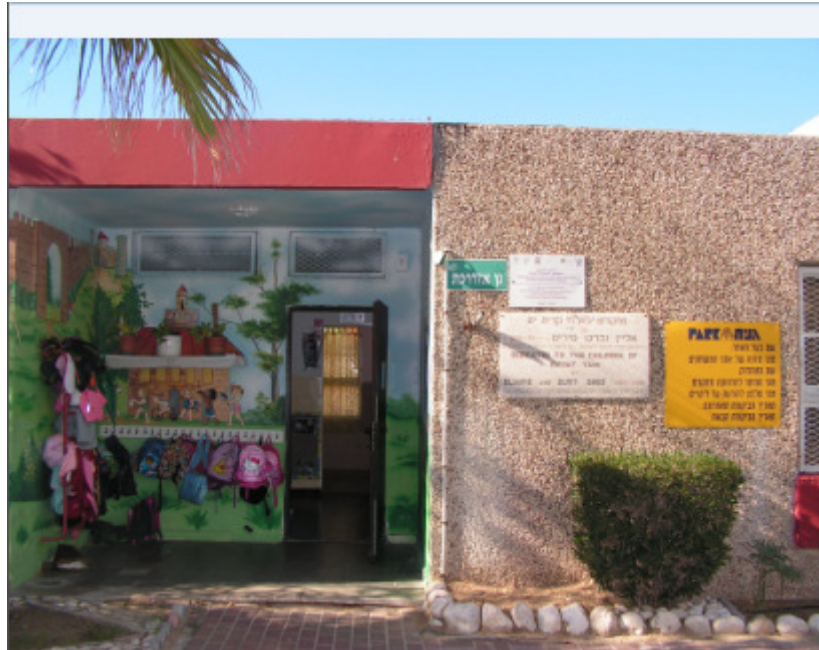
**4. תמונות**

תנאי הסביבה של ביצוע מדידות	בהיר
תיאור הגן	נמצא במבנה משותף עם מבנה עירוני
תיאור מקור שדה ELF	כלל מערכות חשמל אין ארון חשמל בגן זה ההזנה מגיעה ממחצית השנייה של המבנה הבניין
תהליך המדידה	מדידות במקומות שהיה רציפה במרחב המבנה בגובה 50-120 ס"מ
