## מדידת קרינה ELF

בדיקות קרינה מרשת החשמל גני ילדים טירת הכרמל - מס' הזמנה RAD011215

## 1. פרוטוקול מדידות קרינת ELF גן הבצלת.

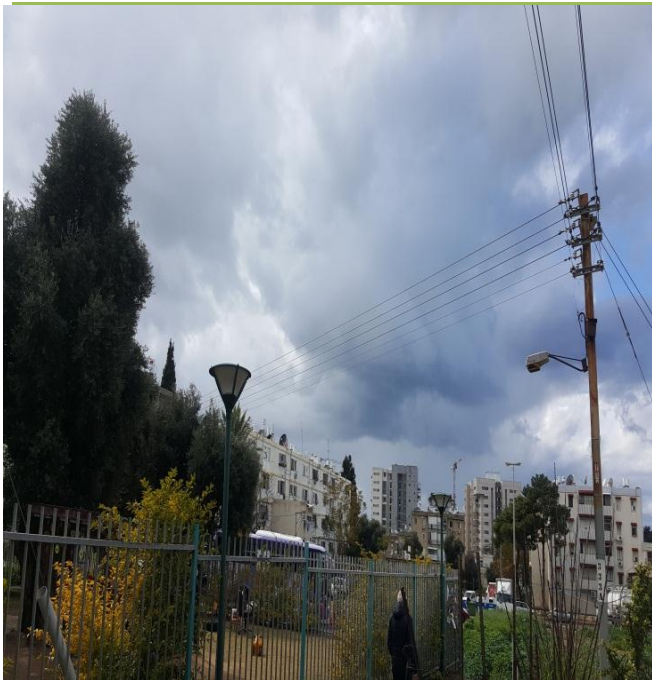
1. באזור המליאה בגן נק' 1 באזור הצמוד לקיר והחלונות לכיוון רחוב הרב ויינרב, ישנה קריאה הגבוהה מהסף המומלץ ע"י המשרד להגנת הסביבה גבוהה מ 4 MG. המקור - קווי מתח נמוך גלוי, לוח חשמל ואי תאימות חשמלית .

כבל מתח לאורך הרב ויינרב במקביל לגן

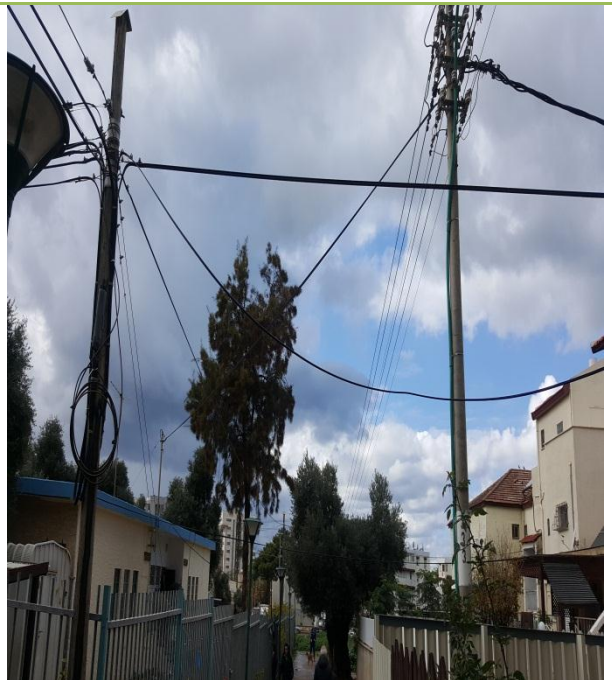
2. בחצר המשחקים בחזית הכניסה לגן ובאזור הגדר החיצונית הפונה לכיוון רח' הרב ויינרב נק' מדידה 12,13 ישנה קריאה הגבוהה מהסף המומלץ ע"י המשרד להגנת הסביבה גבוהה מ 4 MG המקור קווי מתח נמוך.

כבל מתח לאורך רח' הרב ויינרב במקביל לגן
