הנדון: דו"ח מדידת צפיפות שטף מגנטי בתחום תדרי ELF ממקורות חשמל במרכז אומנויות

בהתאם לפנייתכם בתאריך 17-1-2012 ביצענו בדיקה של השדה המגנטי הנפלט ממקורות חשמל במרכז אומנויות בקרית ים

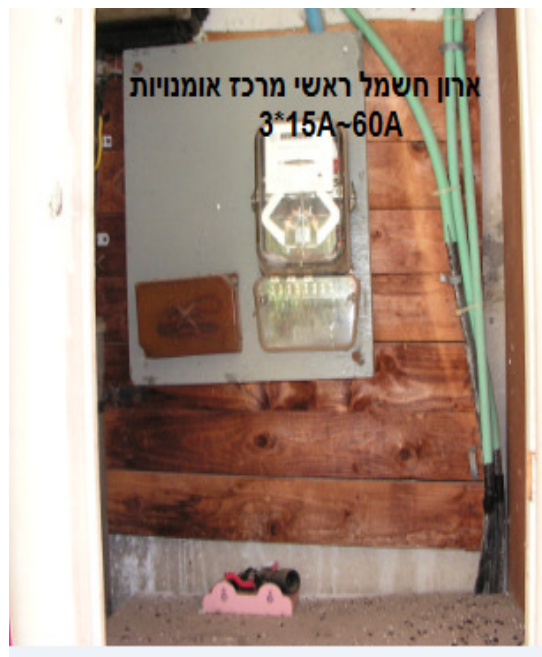
3. נתוני לוח החשמל

מספר הפאזות	זרם נוכחי	זרם המפסק הראשי	מרחק משנאי	מרחק מקווי מתח	מיקום לוח החשמל
3	50%	3*15A~60A	לא נמצא שנאי	לא נמצא	בכניסה
