מדידת קרינה ELF

אתר המדידה : גן סביון רח' הדקל 7 טירת הכרמל.
שם המזמין: ד"ר מונה נופי –נעמה
איגוד ערים אזור מפרץ חיפה הגנת הסביבה.
כתובת: יעקב מושלי 7 חיפה 04-8428201 .

בדיקות קרינה מרשת החשמל גני ילדים טירת הכרמל - מס' הזמנה RAD011215

1. פרוטוקול מדידות קרינת ELF גן סביון.

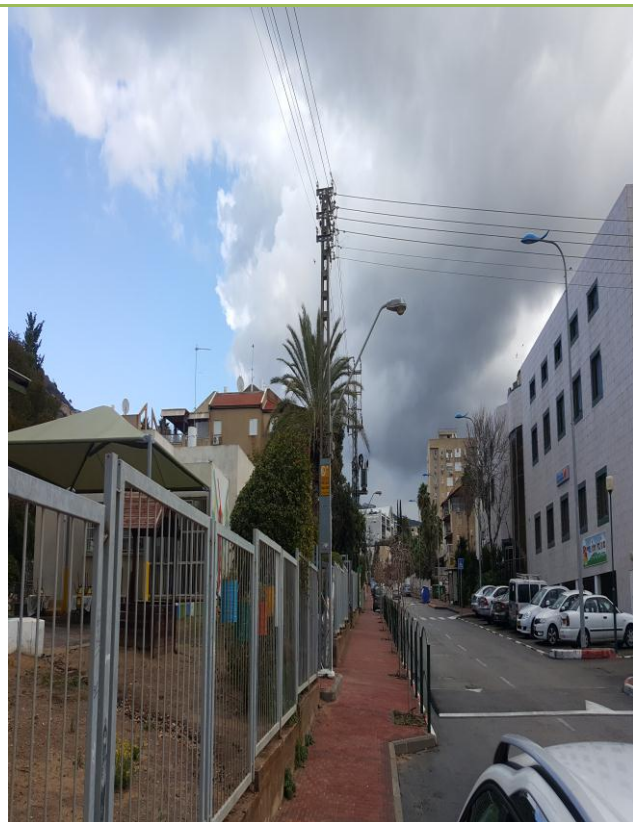
מבט עמוד במוד חצר גן נורית

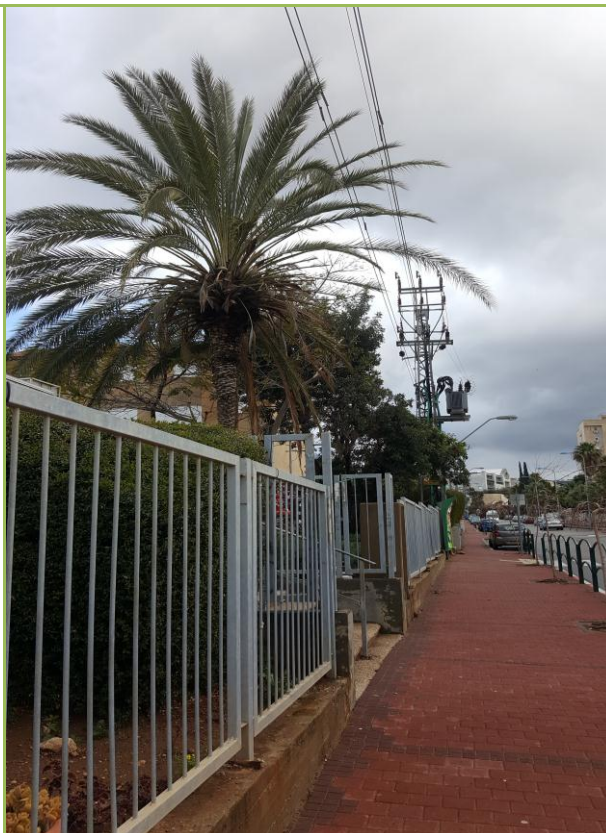
| מס' | נקודת מדידה | אכלוס/ אזור שהייה רציף | תיאור מקור הקרינה העיקרי | מרחק ממקור השדה המגנטי (במטר) | גובה המדידה (בס"מ) ממפלס הבדיקה | עוצמת צפיפות השדה המגנטי שנמדד | הערות |
|---|--|---|---|---|---|---|---|
| 2 | כניסה לגן גדר חיצונית | אין | כבל מתח נמוך +רקע | 5 | 100 | 3.9-4 | |

מבט לאורך רח' הדקל גובל כניסה לגן

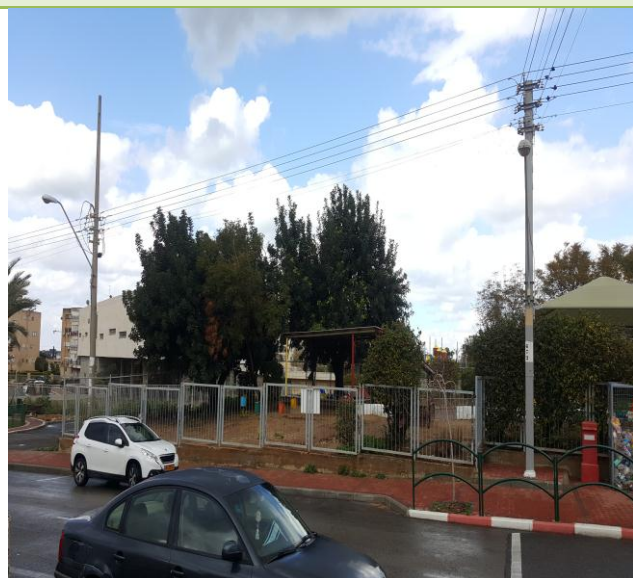
מבט קו מתח במוד חצר גן נורית
