הנדון: דו"ח מדידת צפיפות שטף מגנטי בתחום תדרי ELF ממקורות חשמל בגן שושן

בהתאם לפנייתכם בתאריך 4-1-2012 ביצענו בדיקה של השדה המגנטי הנפלט ממקורות חשמל בגן שושן בקרית ים

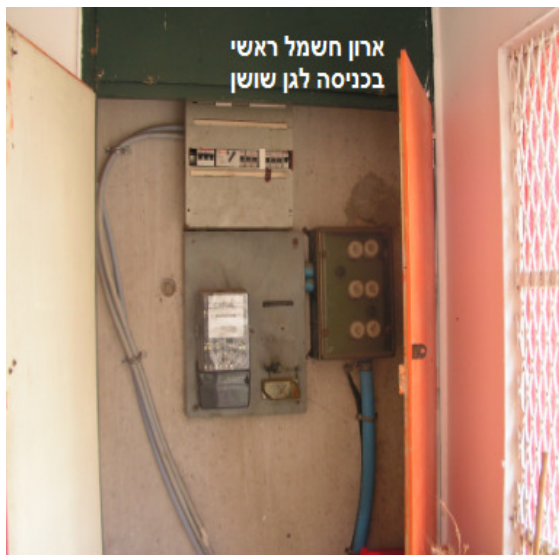
3. נתוני לוח החשמל

מספר הפאזות	זרם נוכחי	זרם המפסק הראשי	מרחק משנאי	מרחק מקווי מתח	מיקום לוח החשמל
3	10A	ארון חשמל ראשי A20*3 ארון חשמל משני חד פאזי	-----	-----	בכניסה ארון חשמל ראשי במטבח ארון חשמל משני

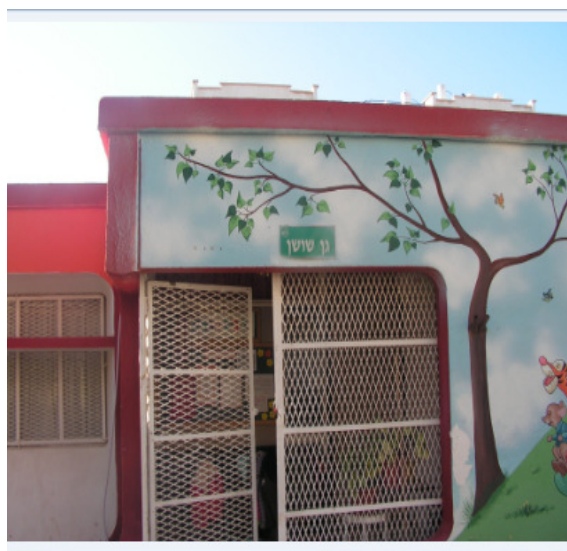
כניסה לגן
