הנדון: דו"ח מדידת צפיפות שטף מגנטי בתחום תדרי ELF ממקורות חשמל בגן שקמה

בהתאם לפנייתכם בתאריך 19-12-2011 ביצענו בדיקה של השדה המגנטי הנפלט ממקורות חשמל בגן שקמה בקרית ים

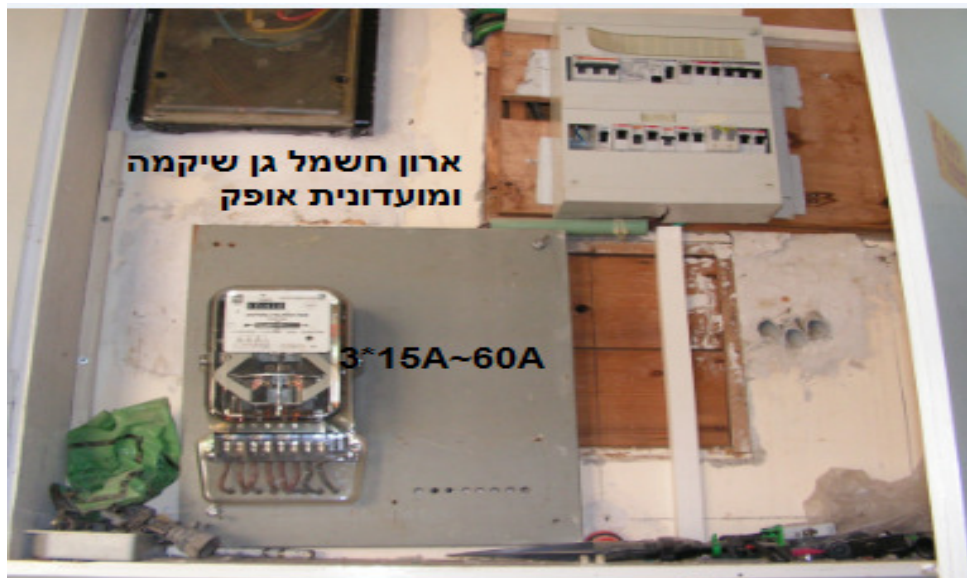
3. נתוני לוח החשמל

מספר הפאזות	זרם נוכחי	זרם המפסק הראשי	מרחק משנאי	מרחק מקווי מתח	מיקום לוח החשמל
3	15%	שעון חשמל A15*3 נתיכי חרסינה A35*3	-----	-----	במעבר אל מועדונית אופק

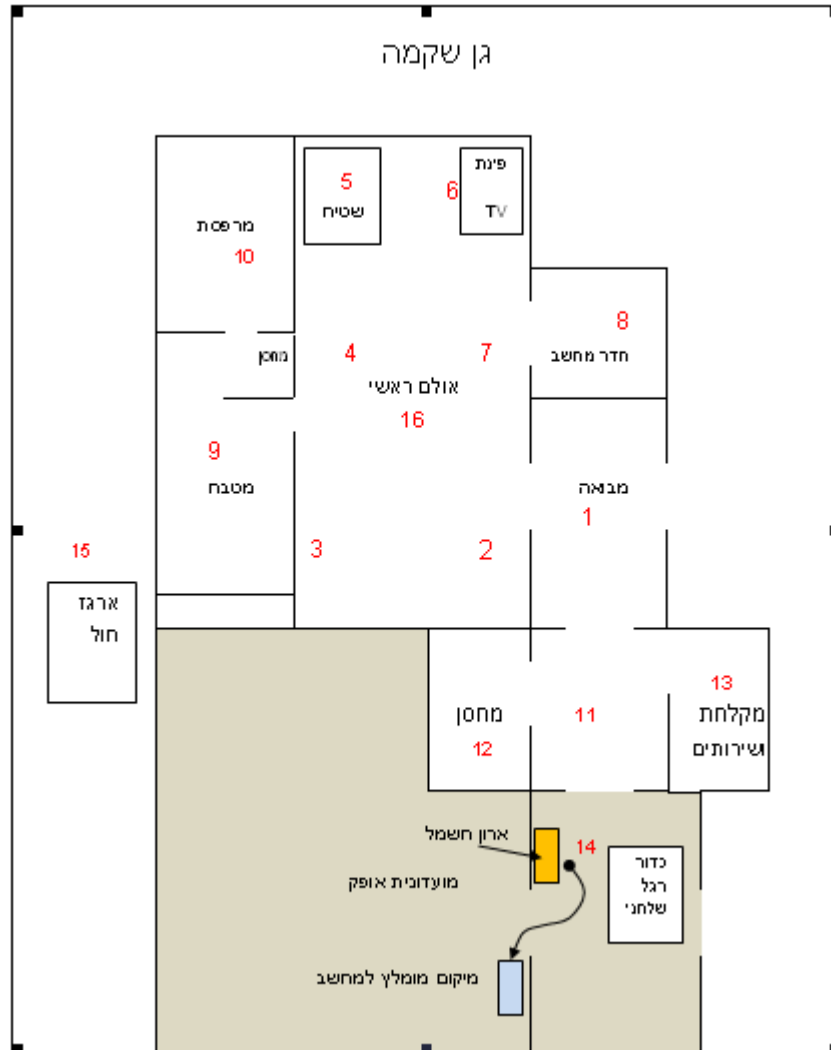
5. שרטוט אזור המדידה

מספר בסקיצה	תיאור הנקודה	מרחק (מטרים)	גובה (מ"ס)	שהייה	עוצמה ב mGauss
1	מבואה ראה תרשים הרצ"ב	-----	60	לא רציפה	0.2
2	כניסה לאולם ראה תרשים הרצ"ב	-----	60	רציפה	0.3
3	אולם ראה תרשים הרצ"ב	-----	60	רציפה	0.3
4	אולם ראה תרשים הרצ"ב	-----	60	רציפה	0.3
5	אולם ראה תרשים הרצ"ב שטיח	-----	60	רציפה	0.3
6	אולם ראה תרשים הרצ"ב פינת TV	-----	60	רציפה	0.3
7	אולם ראה תרשים הרצ"ב	-----	60	רציפה	0.3
8	חדר מחשב ראה תרשים הרצ"ב	0.3	60	רציפה	2.5
9	מטבח ומחסן ראה תרשים הרצ"ב	-----	60	רציפה	0.3
10	מרפסת ראה תרשים הרצ"ב	-----	60	רציפה	0.3
11	מעבר לשירותים ראה תרשים הרצ"ב	-----	60	לא רציפה	0.3
12	מעבר לשירותים ראה תרשים הרצ"ב	-----	60	לא רציפה	0.3
13	שירותים ראה תרשים הרצ"ב	-----	60	לא רציפה	0.3
14	מרחק מארון חשמל	0.3	120	לא רציפה	15
14A	מרחק מארון חשמל	0.6	60	לא רציפה	4
15	ארגז חול ראה תרשים הרצ"ב	-----	60	לא רציפה	0.3

בגן הילדים הנבדק לא נמצאו חריגות קרינה בתחום ה ELF פרט ל 2 נקודות בודדות מס' 8: 14 הנקודות הנ"ל נמצאות בסמוך ללוח החשמל וטבעי שיהיה בהן שטף מגנטי גבוה. במרחקים של מעל 1 מטר אין יותר השפעה של קרינה שמקורה בארון החשמל, והערכים יורדים אל מתחת ל 2 מיליגאוס וזה מצביע על מצב תקין.

1. שצוות ידאג להרחיק את המחשב והציוד הנלווה למרחק של 1 מטר מהילדים והחליף את מסך המחשב ל LCD הגן יודא שילדים לא שוהים ממושכת בצמוד לארון החשמל.
2. להזיז את המחשב הנמצא במעבר אל מועדונית אופק מקרבתו אל לוח החשמל.
