## מדידת קרינה ELF

אתר המדידה : גן תאנה רח' דקר 14 טירת הכרמל.  
שם המזמין: ד"ר מונה נופי –נעמה  
איגוד ערים אזור מפרץ חיפה הגנת הסביבה.  
כתובת: יעקב מושלי 7 חיפה 04-8428201 .

בדיקות קרינה מרשת החשמל גני ילדים טירת הכרמל - מס' הזמנה RAD011215

## 1. פרוטוקול מדידות קרינת ELF גן תאנה.

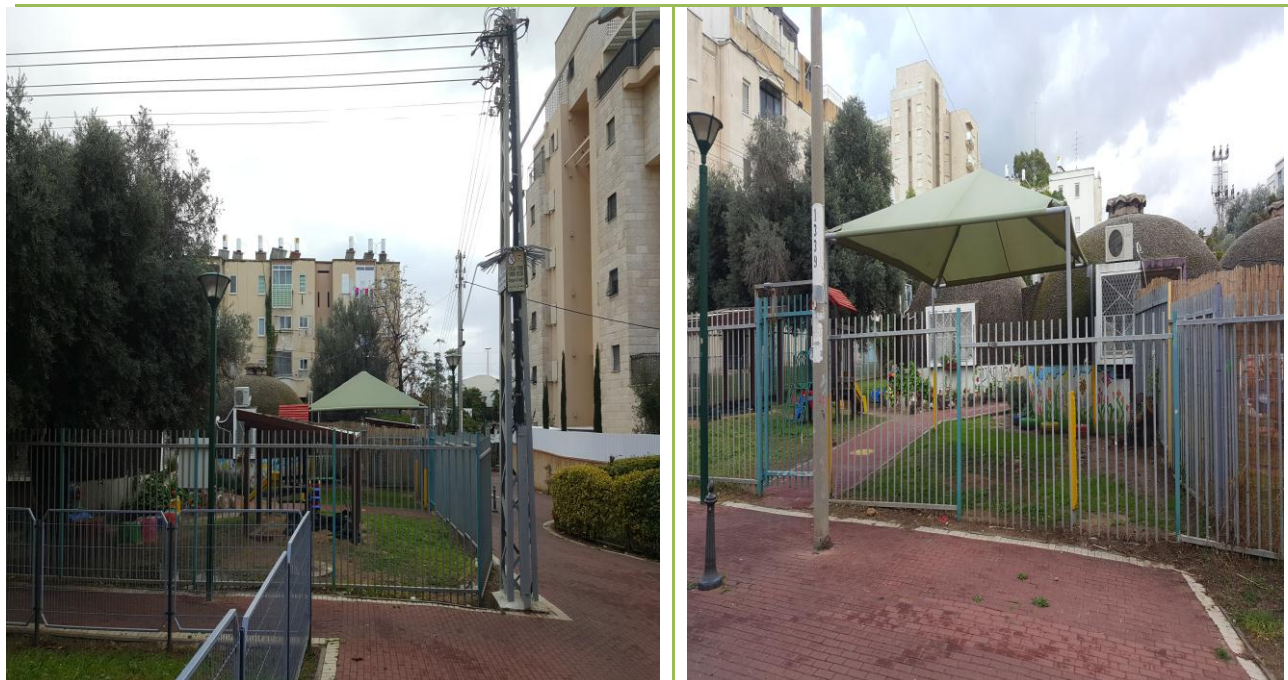
קו המתח הנמוך הגובל עם חצר הגן

כניסה לגן תאנה
