דיגום סביבתי על הגדר- מתחם בז"ן

עפ"י הצווים האישיים והיתרי הפליטה לבז"ן, כאו"ל וגדיב, על המפעלים לבצע דיגום סביבתי בגדר המפעל לגבי מזהמים אורגניים נדיפים ב-6 נקודות שונות ומרוחקות זו מזו, שתכלולנה נקודות קבועות ובנוסף נקודה או שתיים שיקבעו ביום הבדיקה לפי כיוון הרוח. על המפעלים לבצע דיגומים אלה אחת ל-6 חודשים. סבב הדיגום הראשון בשנת 2016 נעשה בתאריך 29.3.16, הסבב השני נעשה בתאריכים 8.10.16 ו-9.10.16.

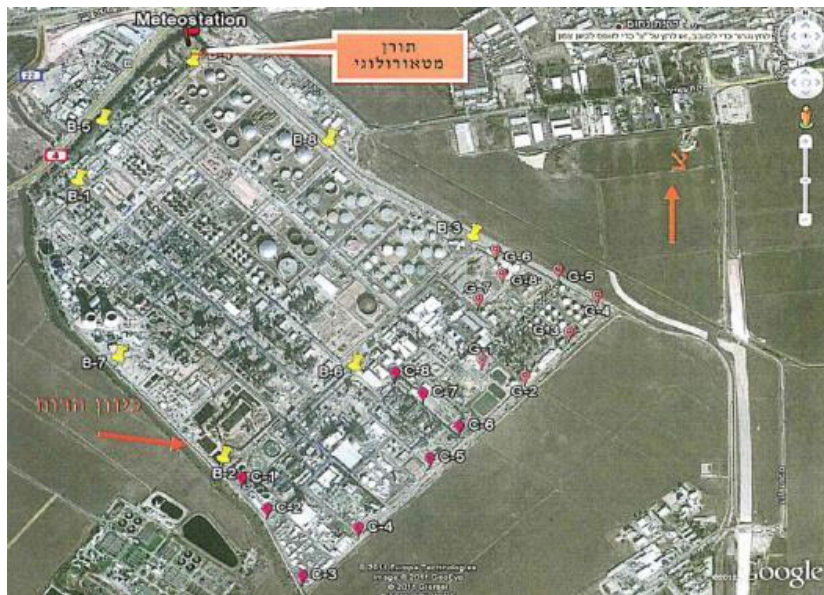
התמונה הבאה מציגה את מיקום הנקודות על גדר מתחם בז"ן:

נקודות דיגום בז"ן	
נק' דרום מערבית, שער הכניסה לבז"ן	B1
נק' דרום מזרחית, מגדל שמירה מס' 5	B2
נק' צפון מזרחית, מגדל שמירה מס' 8	B3
נק' צפון מערבית, גדר המפעל בסמוך לבניין מס' 8	B4
נק' מערבית, גדר חיצונית מול בניין הנהלת בז"ן	B5
נק' מזרחית, שער מס' 9	B6
נק' דרומית, מגדל שמירה מס' 4, דרומית למשקעים	B7
נק' צפונית, גדר חיצונית מול מיכל 305	B8

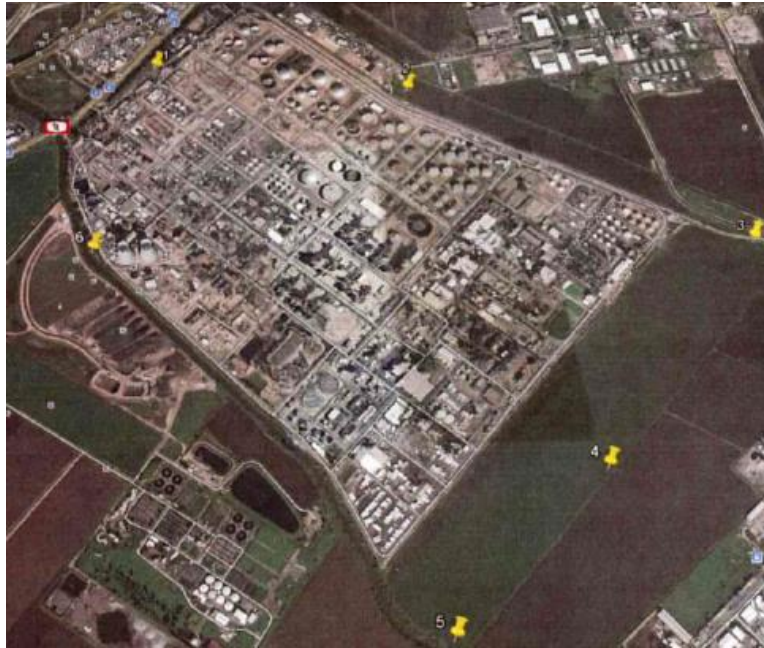
סבב זה נעשה ב-6 נקודות מסביב למתחם בתאריכים 9 ו-10 באוקטובר 2016.
להלן תצלום של מיקום הנקודות:

1. נקודה מס' 1 : גדר מערבית של מתחם בז"ן, מול בניין 4.
2. נקודה מס' 2 : כ-80 מ' מצפון לגדר הצפונית של מתחם בז"ן.
3. נקודה מס' 3 : כ-300 מ' מזרחית לגדר המזרחית של בז"ן מול גדיב.
4. נקודה מס' 4 : כ-300 מ' מזרחית לגדר המזרחית של בז"ן מול חיפה כימיקלים
5. נקודה מס' 5 : כ-300 מ' מזרחית לגדר המזרחית של בז"ן מול כאו"ל
6. נקודה מס' 6 : כ-10 מ' מהגדר הדרומית של בז"ן, מול הלבניות.
