קרינה בלתי מייננת

הפעילות בתחום אנטנות סלולריות

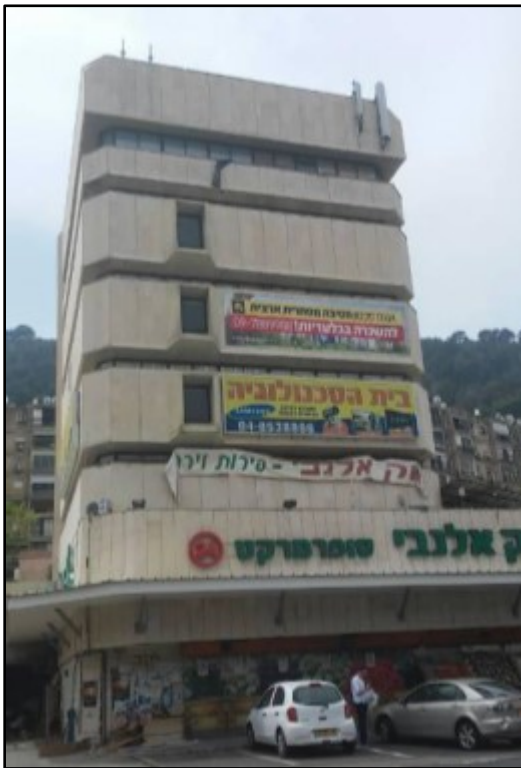
תמונה 2 - אתר פלאפון, אלנבי 117

ברצוני להציג כאן לדוגמא, שני אתרים שעסקנו בעניינם רבות בכל המישורים: ציבורית, מקצועית ומשפטית ועדיין ממשיכים לעסוק בהם, על אף שחלפה שנה מאז הקמתם.

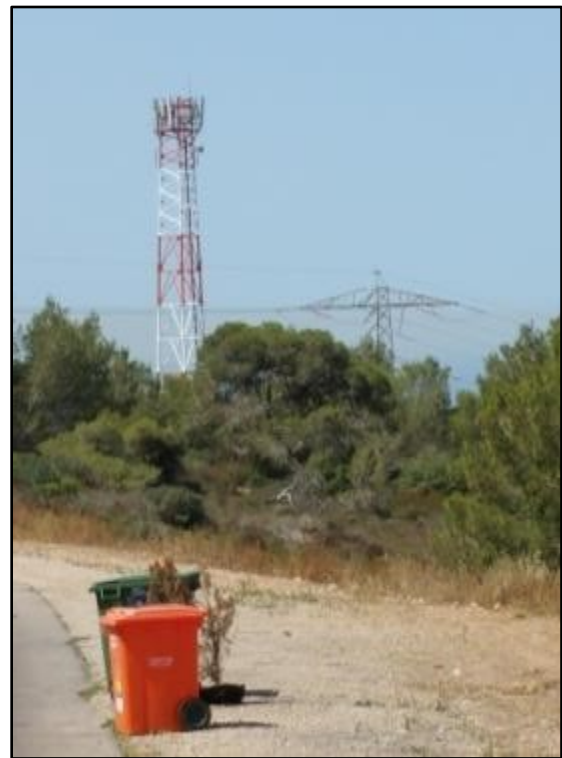
תמונה 1 - אתר פלאפון, ברמת גולדה
