**הנדון : מדידת צפיפות שטף השדה המגנטי (קרינה ממקורות חשמל)
בגן הילדים – השקמה**

1. ב- יום חמישי 05 ינואר 2012, ערכתי בדיקה של עוצמות צפיפות שטף השדה המגנטי, הנפלט ממתקני חשמל בגן הילדים השקמה, הנמצא ברחוב לילך 26, חיפה.
2. ממצאי הדוח משקפים את עוצמות צפיפות שטף השדה המגנטי הרגעי, נכון למקום ולזמן בהם נערכה הבדיקה. עוצמות אלו עשויות להשתנות מעת לעת בהתאם לצריכת הזרם.
3. מתוצאות הבדיקה שביצעתי עולה כי עצמת צפיפות שטף השדה המגנטי, אינה חורגת מהערכים המקובלים כחסרי סיכון לאדם.
4. פרטי ההזמנה

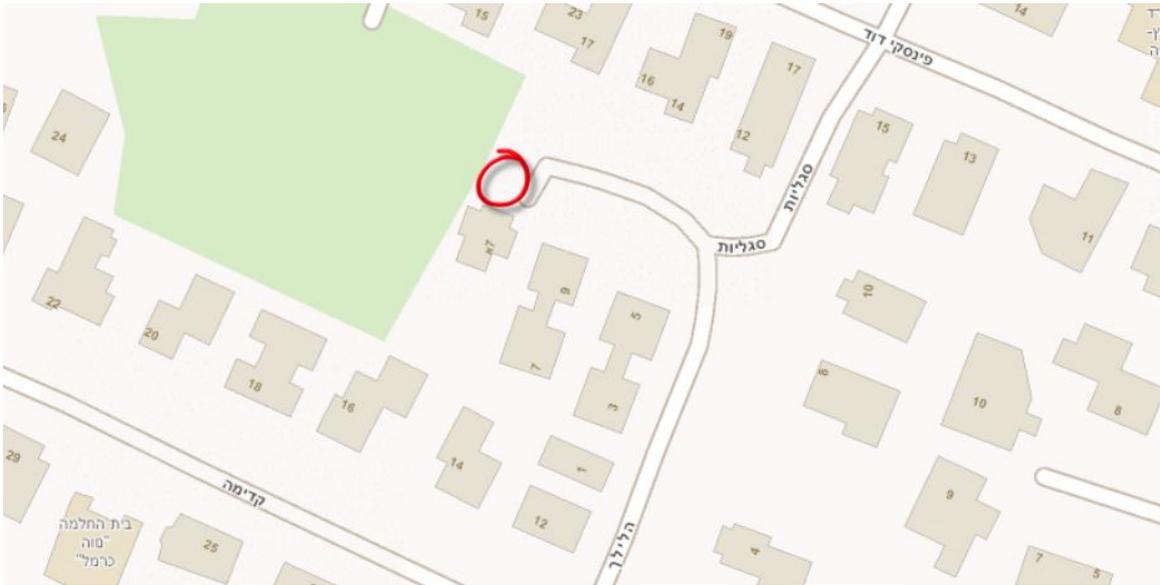
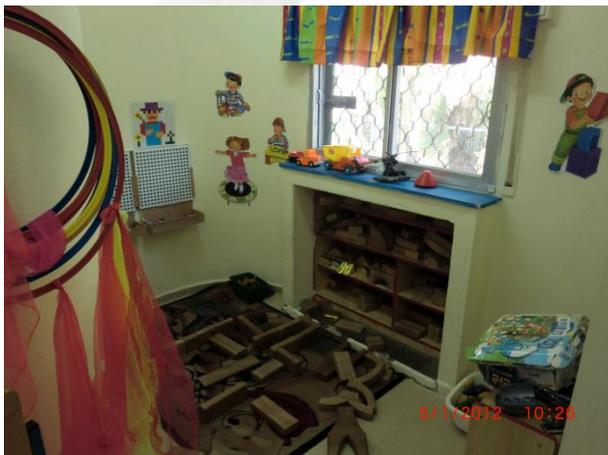
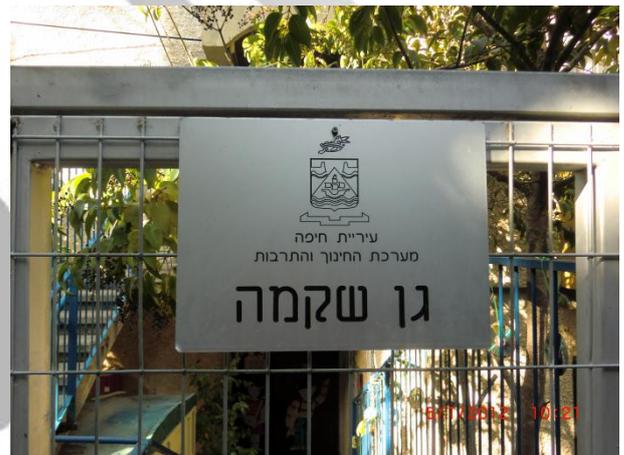
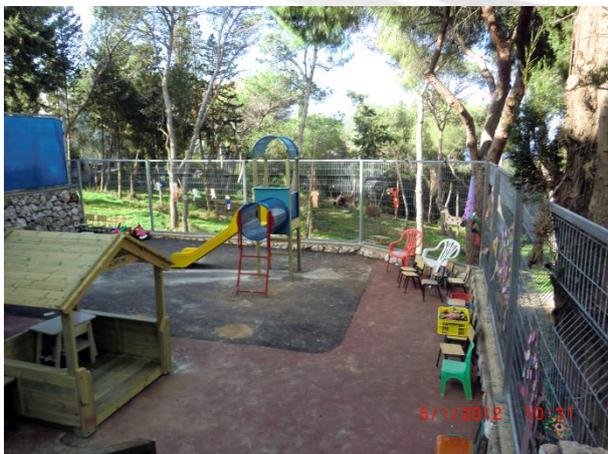
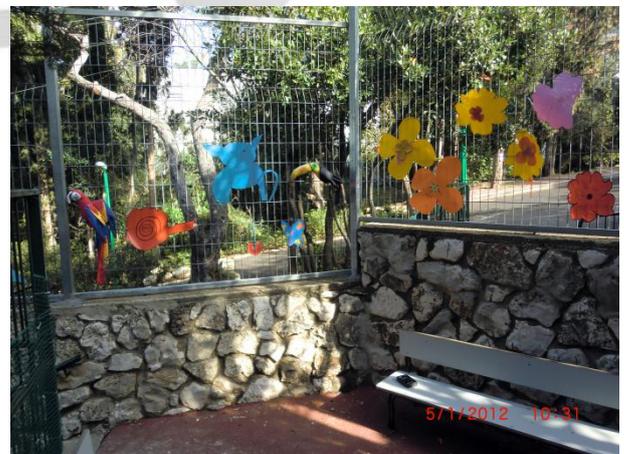
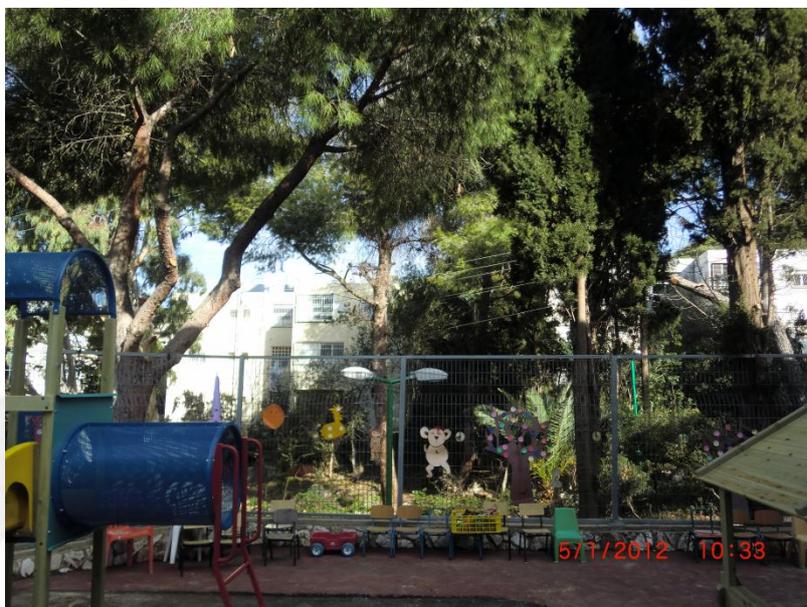
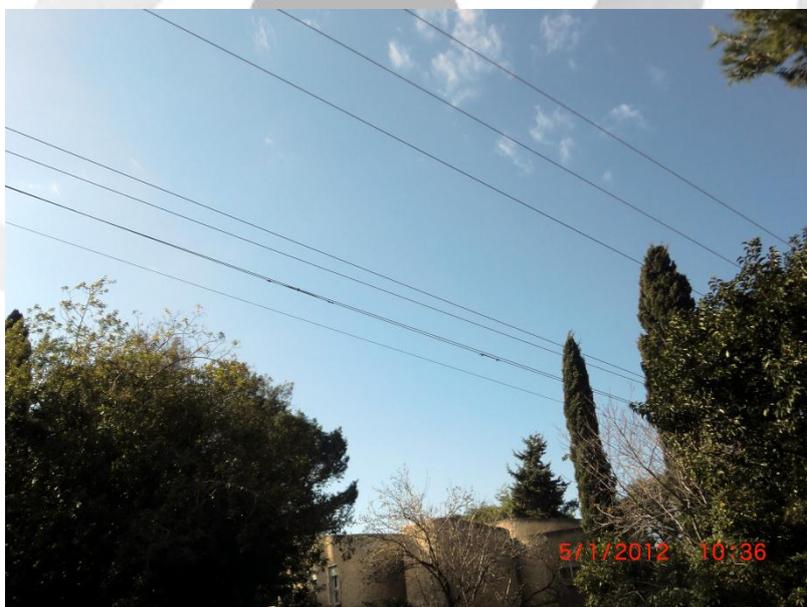
9. מפת האזור ותמונות נוספות

מרחק ממקור השדה המגנטי [מטר]	גובה המדידה [מטר]	עצמת צפיפות שטף השדה המגנטי (mG)	מקום המדידה	מס'
-	1	0.40	מבואת כניסה	.1
-	1	0.44	פינת ספר	.2
-	1	0.51	שולחנות יצירה	.3
-	1	0.85	חדר פינת הבית	.4
-	1	1.23	פינת קוביות	.5
-	0.3	1.22	פינת קוביות	.6
-	1	0.63	מרכז מפגש	.7
-	1	0.68	פינת מחשב	.8
-	1	091	פינת אי"י	.9
5	1	2.20	חצר מפלס עליון – ספסל	.10
5	0.3	2.15	חצר מפלס עליון – ספסל	.11
-	1	2.19	חצר מפלס תחתון – לאורך הגדר	.12
-	0.3	2.15	חצר מפלס תחתון – לאורך הגדר	.13
-	1	1.28	חצר מפלס תחתון – בית	.14
-	1	1.05	חצר מפלס תחתון – מגלשה	.15
-	1	0.58	חצר מפלס תחתון – לוח	.16

באזור מפלס עליון בחצר המשחקים, נמצאו ערכים הגבוהים מ- 2 מיליגאוס. במקום זה דרושה התייחסות להפחתת עצמת שטף השדה המגנטי גם אם אינה חורגת מהערכים המקובלים כחסרי סיכון לאדם.
