מספר דו"ח	תאריך משלוח ללקוח	סוג הסקר
10156	16 מרץ 2016	מדידה קצרת מועד - ELF

הנדון : **מדידה קצרת מועד של צפיפות השטף המגנטי הרגעי בתדר רשת החשמל**

בגן הילדים "חיננית"

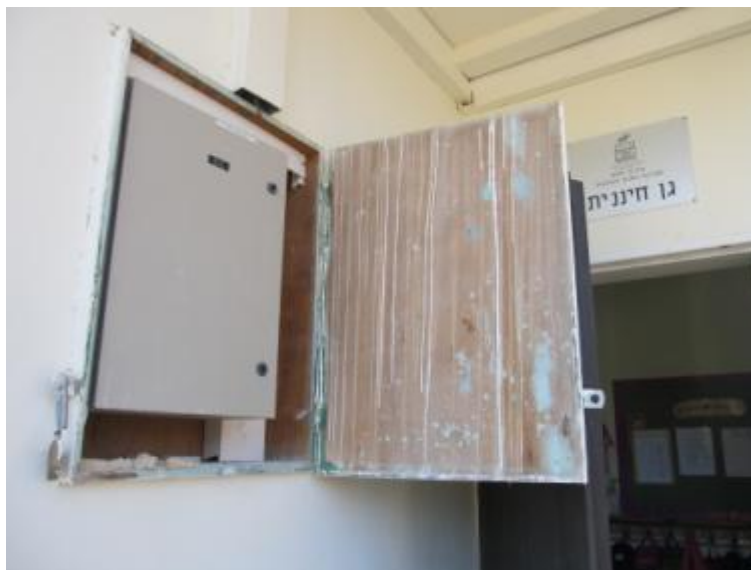
תמונה 1 : לוח החשמל

- 8.1. באולם הגן ובחצר הפעילות נמדדו ערכים המקובלים כחסרי השפעה.
- 8.2. במרפסת הכניסה לגן, בקרבת ארון החשמל נמדד ערך גבוה מ- 2 מיליגאוס. אזור זה משמש למעבר בלבד ואין משמעות לחשיפה לשדה המגנטי באזור זה

- 9.1. לא נמצא צורך בביצוע פעולות כלשהן להפחתת החשיפה לשדה המגנטי.
