מספר דו"ח	תאריך משלוח הדו"ח	תאריך ביצוע הסקר	סוג הסקר
10512	15.6.2015	27.5.2015	מדידה קצרת מועד - ELF

הנדון : מדידה קצרת מועד של צפיפות השטף המגנטי

בגן הילדים "חצב" בטבעון

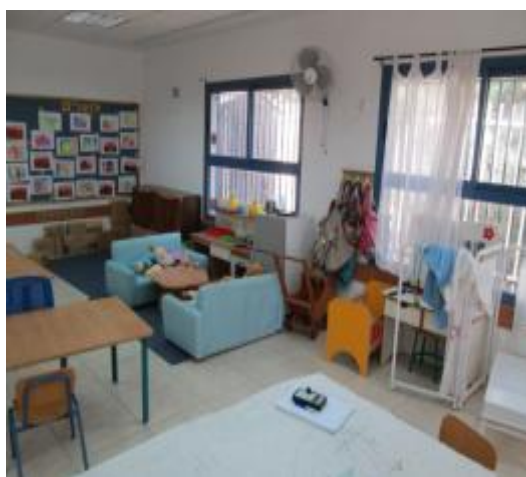
תמונה 2 : אולם הגן

- 8.1.1 ברחבי אולם גן הילדים בכל פינות היצירה והמשחק ובחצר הפעילות נמדדו ערכי שדה מגנטי נמוכים העומדים בדרישות משרדי הבריאות והגנת הסביבה והמקובלים ככאלה שאינם טומנים בחובם סיכונים בריאותיים.
