מספר דו"ח	תאריך משלוח הדו"ח	תאריך ביצוע הסקר	סוג הסקר
10526	28.6.2015	25.5.2015	מדידה קצרת מועד - ELF

הנדון: **מדידה קצרת מועד של צפיפות השטף המגנטי הרגעי הנובע ממערכת החשמל
בגן הילדים "רקפת" בטבעון**

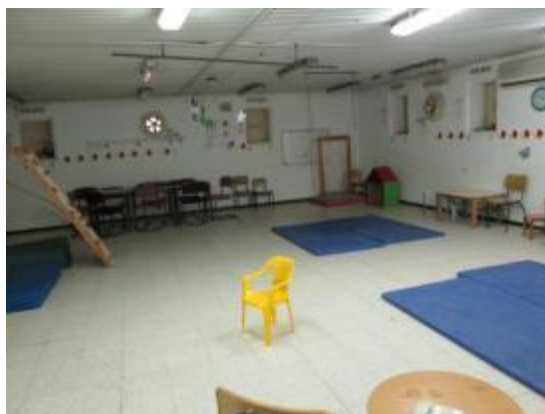
תמונה 4 : המקלט- מרחב הפעילות

9.1.1. במקלט המשמש כמרחב הפעילות של הגן, בקרבת לוח החשמל, נמדד ערך גבוה מהמלצות המשרד להגנת הסביבה. האזור משמש למעבר בלבד ולא נמצא צורך לבצע פעולות כל שהן להקטנת להפחתת עוצמות עצמת השדה המגנטי באזור זה.
