מספר דו"ח	תאריך משלוח הדו"ח	תאריך ביצוע הסקר	סוג הסקר
10530	10.6.2015	31.5.2015	מדידה קצרת מועד - ELF

הנדון: **מדידה קצרת מועד של צפיפות השטף המגנטי הרגעי הנובע ממערכת החשמל**

**בגן הילדים "חב"ד" בטבעון**

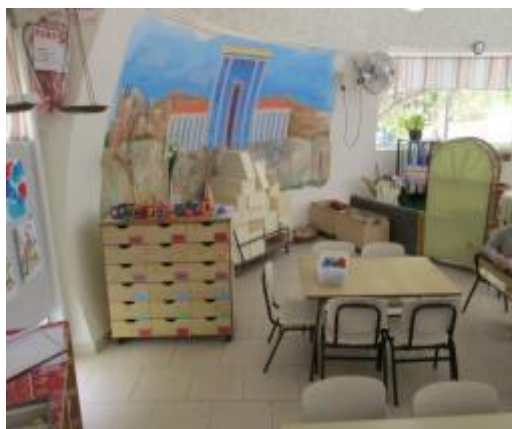
תמונה 1 : אולם הגן

8.1.1. ברחבי אולם גן הילדים בכל פינות היצירה והמשחק ובחצר הפעילות נמדדו ערכי שדה מגנטי נמוכים העומדים בדרישות משרדי הבריאות והגנת הסביבה והמקובלים ככאלה שאינם טומנים בחובם סיכונים בריאותיים.

9.1.1. לא נמצא צורך לבצע פעולות כל שהן להקטנת להפחתת עוצמות השדות המגנטיים המתפתחים ברחבי הגן.
