הנדון: דו"ח מדידת צפיפות שטף מגנטי בתחום תדרי ELF ממקורות חשמל בגן אומנויות

בהתאם לפנייתכם. בתאריך 5/6/12 ביצענו בדיקה של השדה המגנטי הנפלט ממקורות חשמל בגן אומנויות בקריית אתא.

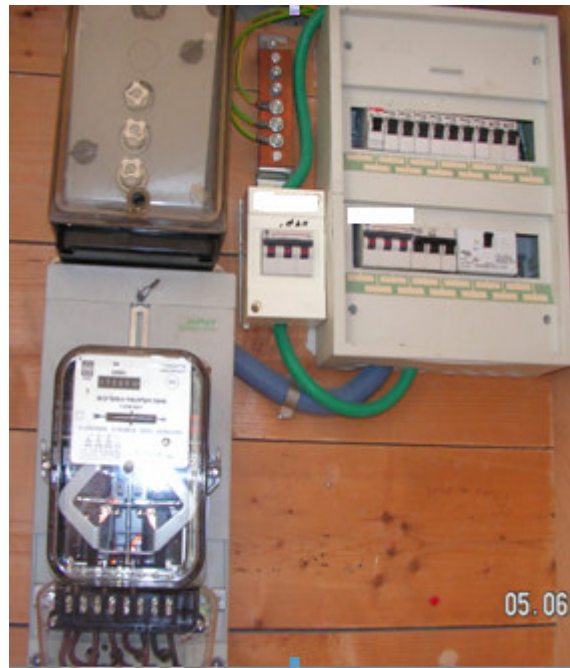
4. תמונות

ארון חשמל
