הנדון: דו"ח מדידת צפיפות שטף מגנטי בתחום תדרי ELF ממקורות חשמל בגן אלון

בהתאם לפנייתכם בתאריך 5-1-2012 ביצענו בדיקה של השדה המגנטי הנפלט ממקורות חשמל בגן אלון בקרית ים

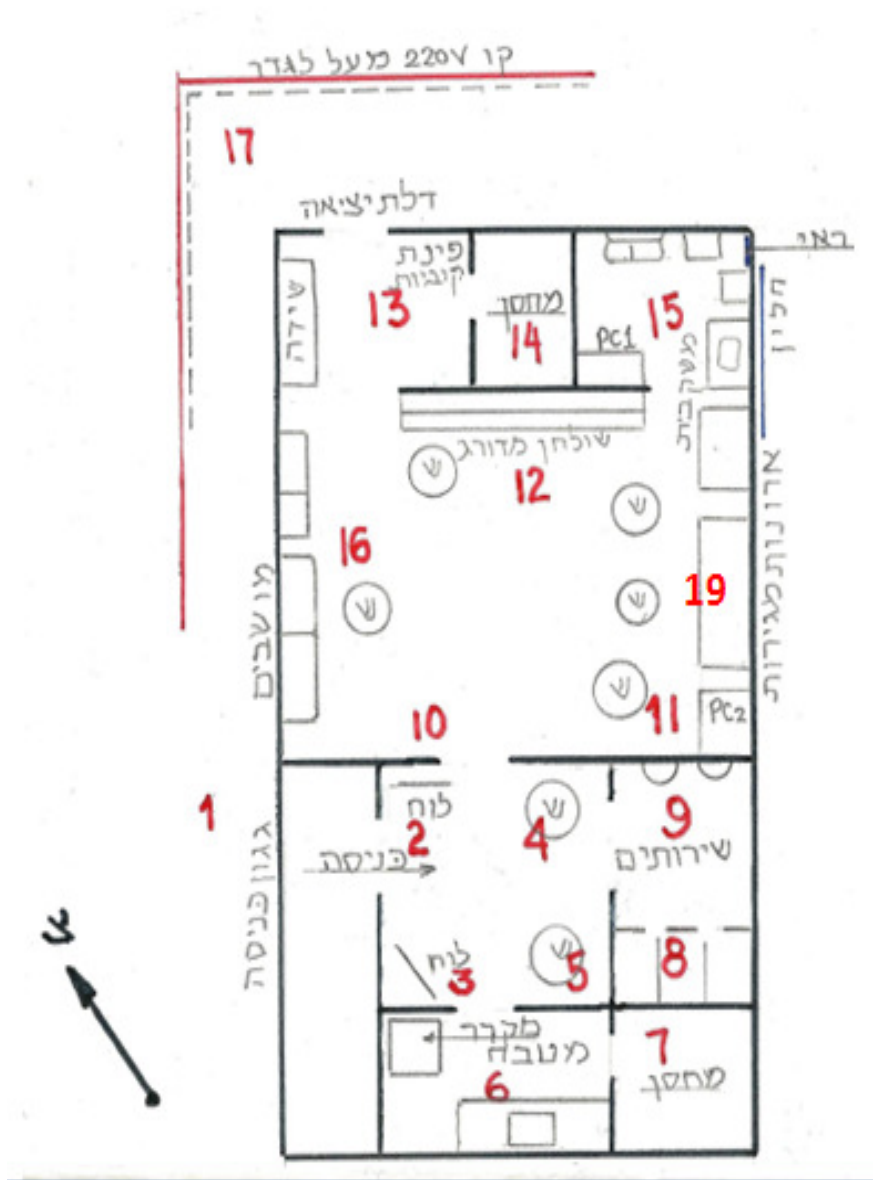
5. שרטוט אזור המדידה

גן אלון

מספר בסקיצה	תיאור הנקודה	מרחק(מטרים)	גובה(בס"מ)	שהייה	עוצמה ב mGauss
1	שער כניסה	3	100	רציפה	1
2	כניסה לגן	5	100	רציפה	0.4
3	ליד הלוח בכניסה	6	100	רציפה	0.4
4	שולחן משמאל לכניסה	8	90	לא רציפה	0.2
5	שולחן מימין לכניסה	8	90	לא רציפה	0.2
6	מטבח	7	100	רציפה	0.1
6	מטבח (מרחק מארון חשמל בתאגיד המים)	5	100	רציפה	1.1
7	מחסן	12	100	רציפה	0.1
8-9	מרחב השירותים	12	100	רציפה	0.4
10	כניסה לאולם שמאלה	5	100	רציפה	0.3
11	כניסה לאולם ימינה ליד המחשב	12	100	רציפה	0.9
12	קדמת האולם ליד השולחן המדורג	8	100	לא רציפה	0.2
13	פינת קוביות	5	100	רציפה	0.4
14	מחסן	8	100	לא רציפה	0.2
15	משק בית	12	100	רציפה	0.3
16	מושבים צד שמאל של האולם	4	100	לא רציפה	0.9
17	פינה צפונית של החצר	1	100	רציפה	0.6
18	מתחת לקו החשמל	0	100	לא רציפה	3
19	פינת אחות בין נק' 11-15	12	100	רציפה	0.3

בגן הילדים הנבדק לא נמצאו חריגות קרינה בתחום ה ELF פרט ל נקודה בודדת מס' 18 . הנקודה הנ"ל נמצאת מתחת לקו החשמל בכניסה וטבעי שיהיה בקרבתה שטף מגנטי גבוה. במרחקים אופקים של מעל 2 מטר אין יותר השפעה של קרינה שמקורה בקו החשמל, והערכים יורדים אל מתחת ל 2 מיליגאוס וזה מצביע על מצב תקין.

מומלץ שצוות הגן יוודא שילדים לא שוהים שהייה ממושכת מתחת לקו החשמל.
