הנדון: דו"ח מדידת צפיפות שטף מגנטי בתחום תדרי ELF ממקורות חשמל בגן ברוש

בהתאם לפנייתכם בתאריך 19-12-2011 ביצענו בדיקה של השדה המגנטי הנפלט ממקורות חשמל בגן ברוש בקרית ים

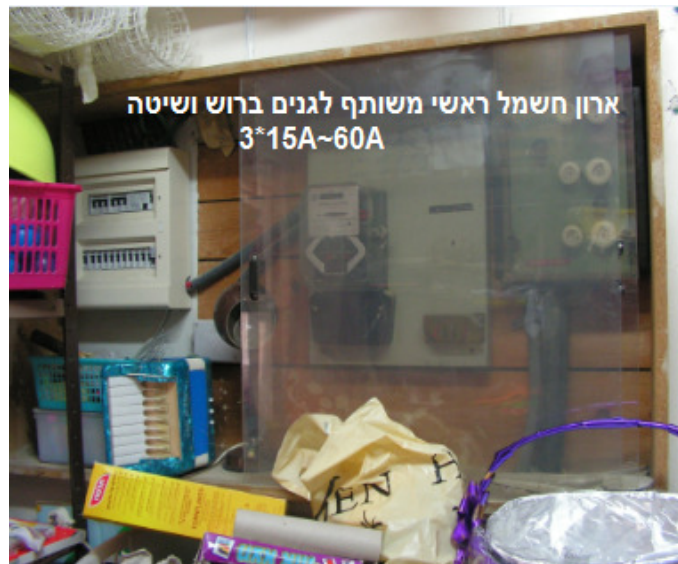
3. נתוני לוח החשמל

מספר הפאזות	זרם נוכחי	זרם המפסק הראשי	מרחק משנאי	מרחק מקווי מתח	מיקום לוח החשמל
3	50%	3*15A~60A	לא נמצא שנאי	לא נמצאו קווי מתח קרוב לגנים	מחסן

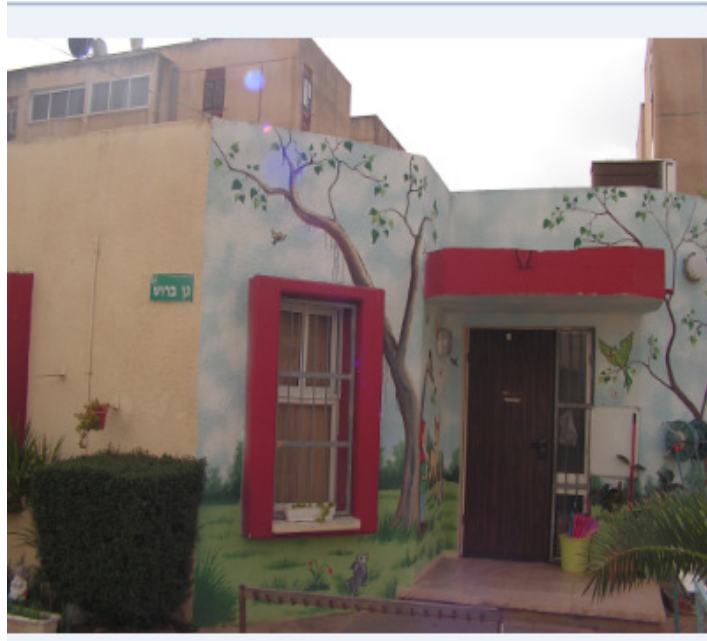
כניסה לגן

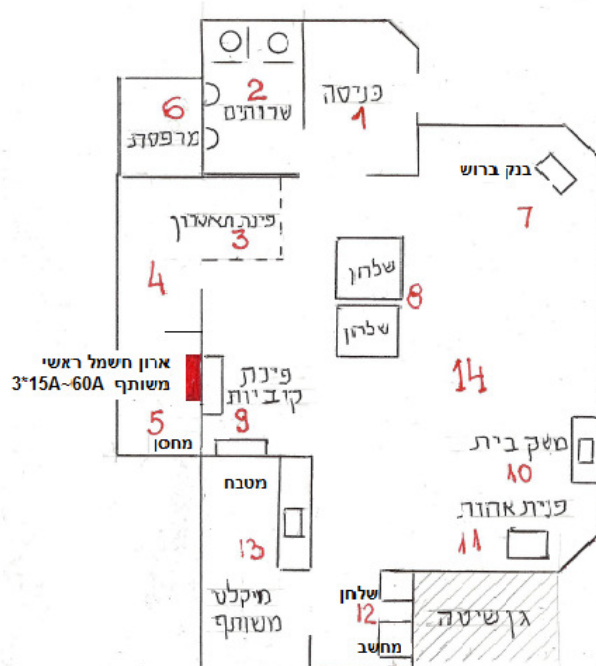
5. שרטוט אזור המדידה

גן ברוש

מספר בסקיצה	תיאור הנקודה	מרחק אופקי (מטרים)	גובה (בס"מ)	שהייה	עוצמה ב mGauss
1	מבואת כניסה	10	100	לא רציפה	0.1
2	שירותים	10	100	לא רציפה	0.1
3	פינת תיאטרון	9	100	רציפה	0.2
4	חדר	7	100	רציפה	0.3
5	מחסן	0.3	170	לא רציפה	47
5A	מחסן	0.8	100	לא רציפה	2
6	מרפסת	10	100	רציפה	0.2
7	בנק ברוש	10	100	רציפה	0
8	סביב השולחנות	8	100	רציפה	0.8
9	פינת קוביות (גב ארון חשמל)	0.5	100	רציפה	3
9A	פינת קוביות (גב ארון חשמל)	0.8	100	רציפה	2
10	פינת משק בית	7	100	רציפה	0.6
11	פינת האחות	7	100	רציפה	0.5
12	מחשב	5	100	רציפה	0.2
13	מטבח	3	100	רציפה	0.2
14	סריקה במרחב האולם	3	100	רציפה	0.8

בגן הילדים הנבדק לא נמצאו חריגות קרינה בתחום ה ELF פרט ל 2 נקודות בודדות מס' 5,9 . (5A;9A) הנקודות הנ"ל נמצאות בסמוך ללוחות החשמל וטבעי שיהיה בהן שטף מגנטי גבוה. במרחקים של מעל 1 מטר אין יותר השפעה של קרינה שמקורה בארונות החשמל, והערכים יורדים אל מתחת ל 2 מיליגאוס וזה מצביע על מצב תקין.

1. שצוות הגן יודא שילדים לא שוהים שהייה ממושכת בצמוד לארונות החשמל.
2. להיוועץ עם מומחה לתאימות אלמ"ג בקשר לקרינה בפינת הקוביות.
