הנדון: דו"ח מדידת צפיפות שטף מגנטי בתחום תדרי ELF ממקורות חשמל בגן חמנית

בהתאם לפנייתכם. בתאריך 15-2-2012 ביצענו בדיקה של השדה המגנטי הנפלט ממקורות חשמל בגן חמנית בקריית ים.

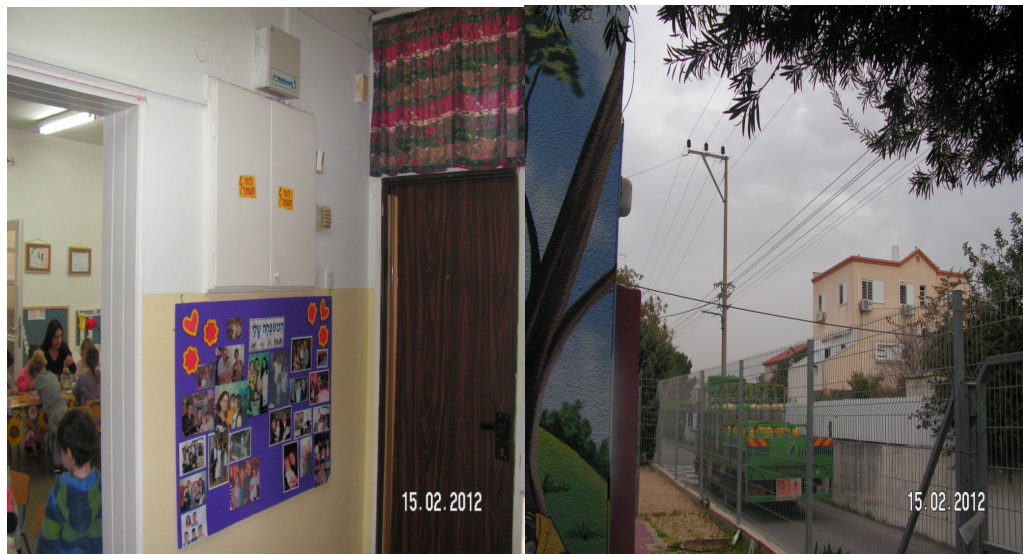
ארון חשמל גן חמנית

קווי חשמל לאורך רחוב נעמן

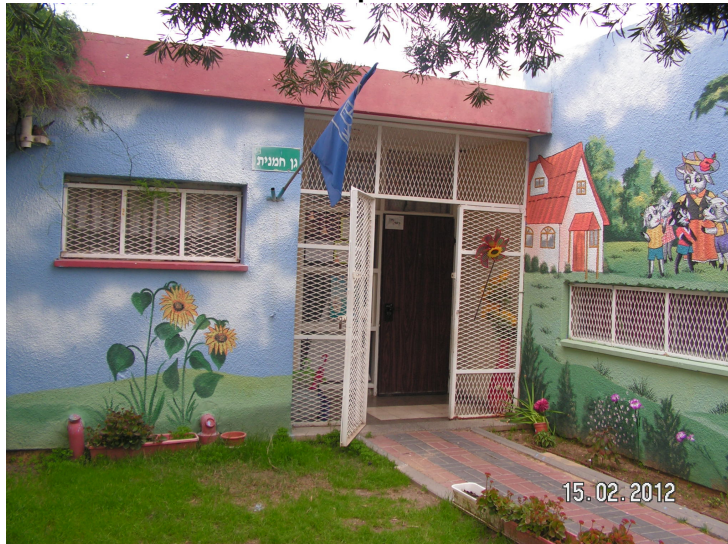
כניסה לגן חמנית
