הנדון: **דו"ח מדידת צפיפות שטף מגנטי בתחום תדרי ELF ממקורות חשמל בגן צאלון**

בהתאם לפנייתכם בתאריך 17-1-2012 ביצענו בדיקה של השדה המגנטי הנפלט ממקורות חשמל בגן צאלון בקרית ים.

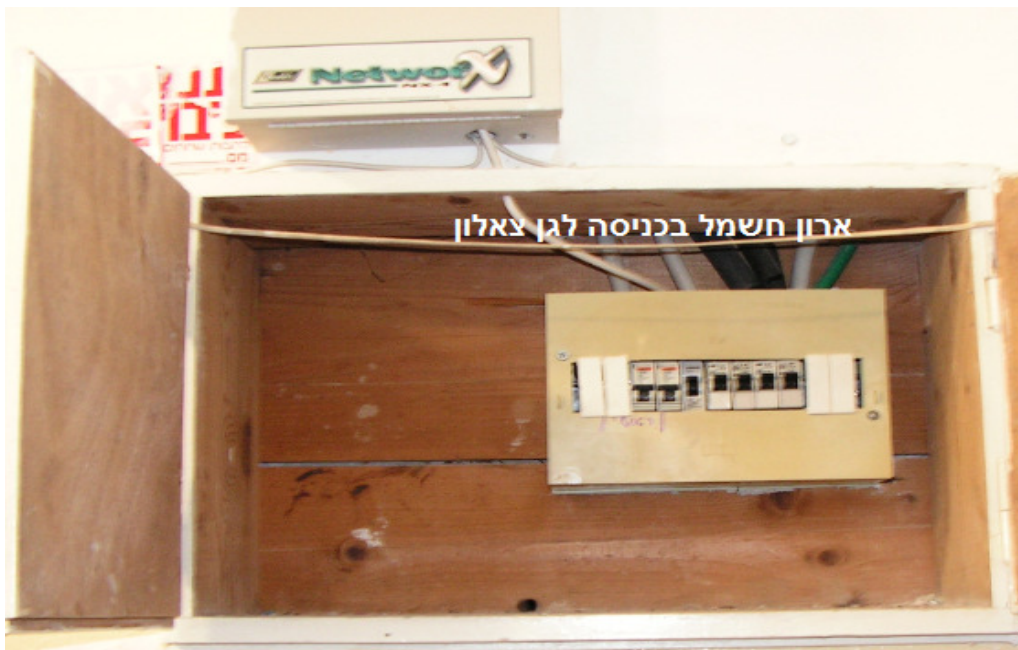
3. נתוני לוח החשמל

מספר הפאזות	זרם נוכחי	זרם המפסק הראשי	מרחק משנאי	מרחק מקווי מתח	מיקום לוח החשמל
15A חד פאזי		50%	חד 15A פאזי	20 מטר	9 מטר

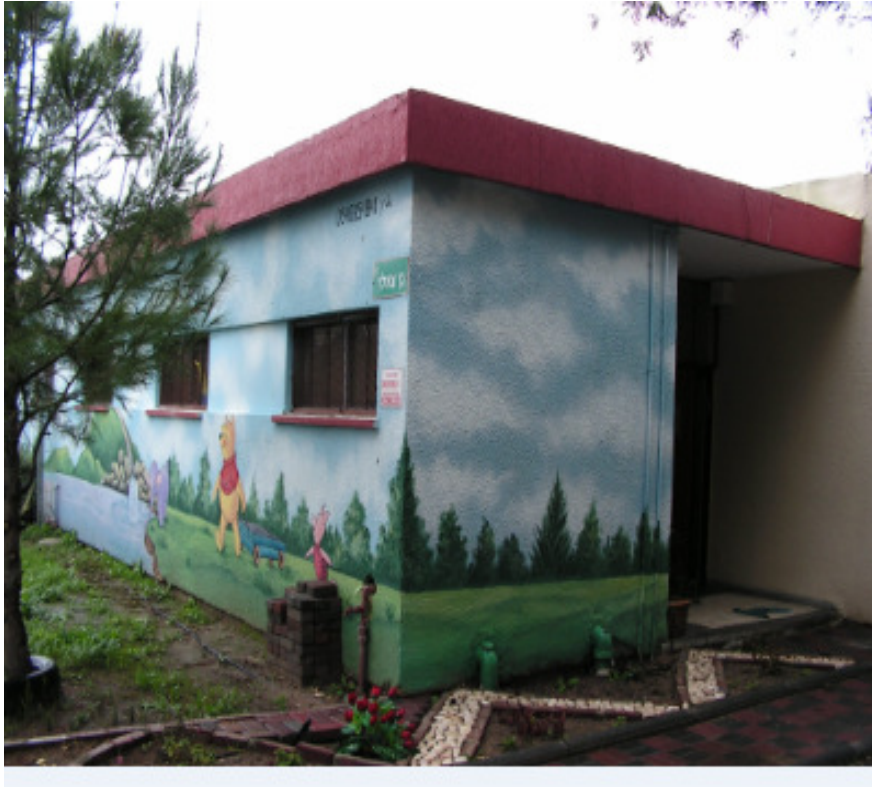
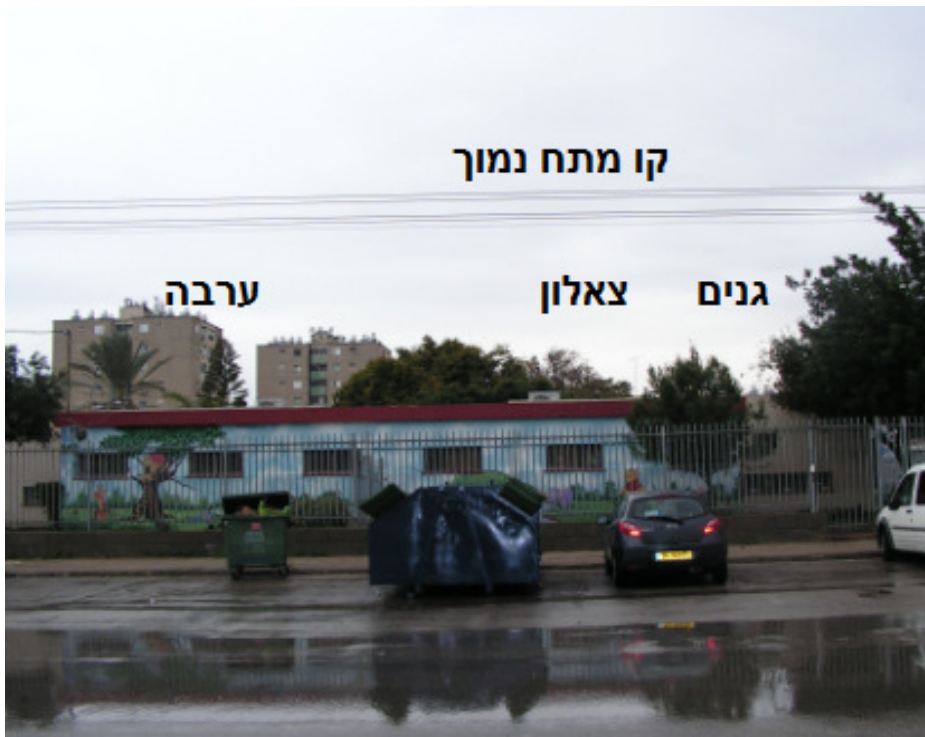
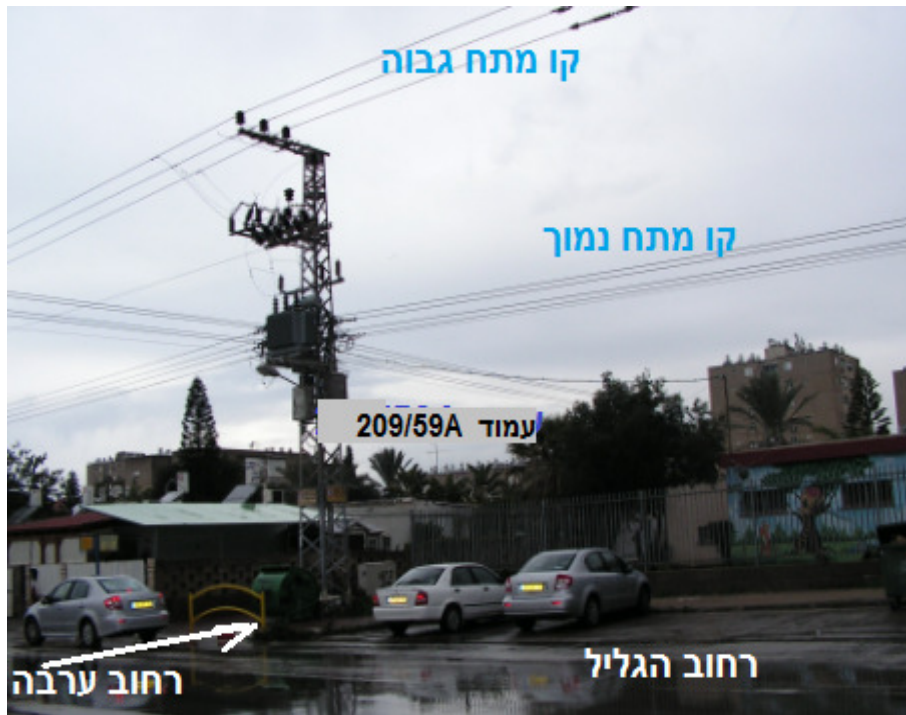
4. תמונות

תנאי הסביבה של ביצוע מדידות	גשום וקר
תיאור הגן	נמצא במבנה משותף עם גן ערבה
תיאור מקור שדה ELF	כלל מערכות חשמל קווי מתח גבוה ונמוך לאורך רחוב הגליל וארון חשמל
תהליך המדידה	מדידות במקומות שהיה רציפה במרחב המבנה בגובה 50-120 ס"מ

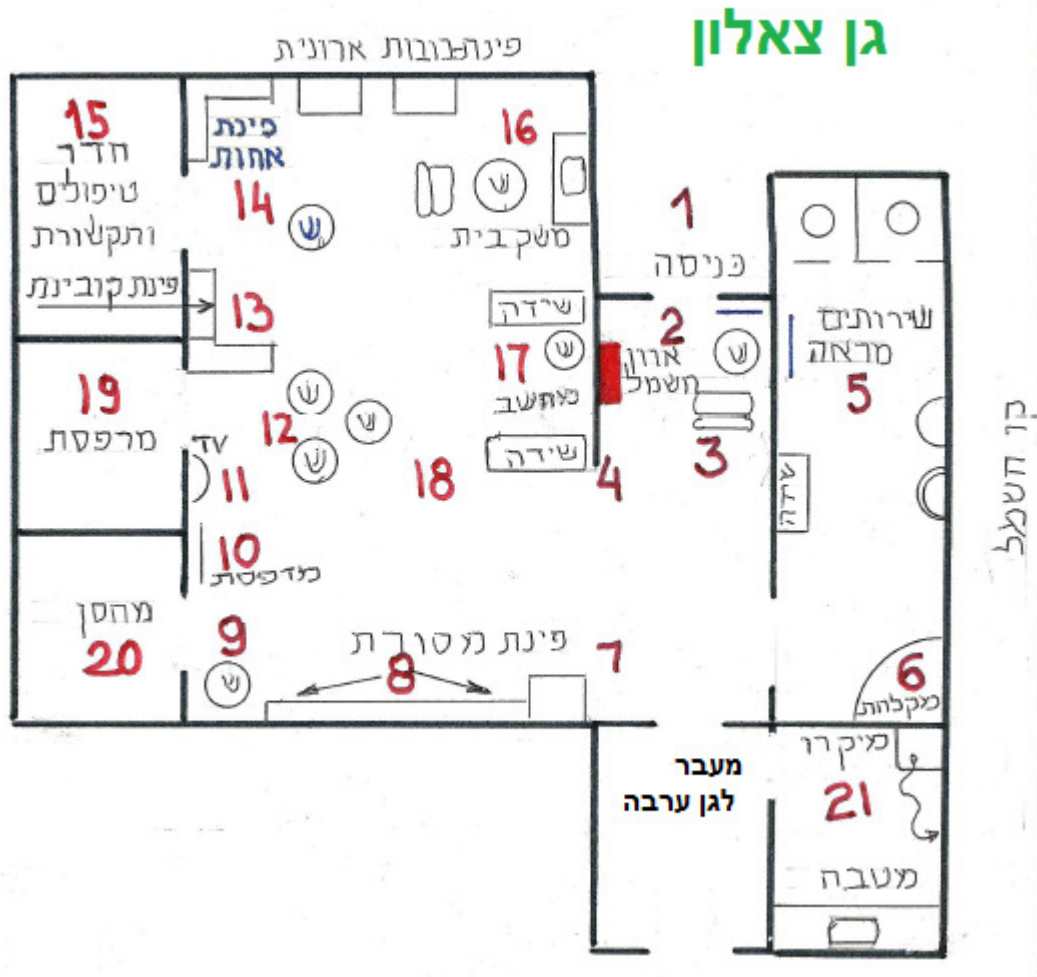
5. שרטוט אזור המדידה

מספר בסקיצה	תיאור הנקודה	מרחק (מטרים)	גובה (ס"מ)	שהייה	עוצמה ב mGauss
1	כניסה ליד ארון חשמל	0.3	180	לא רציפה	12
2	כניסה	0.8	100	רציפה	1.9
3	כניסה כורסא	6	100	רציפה	1.5
4	שידה	9	90	רציפה	1.6
5	שירותים	5	100	לא רציפה	2
6	מקלחת	5	100	לא רציפה	2
7	פינת מסורת	9	100	רציפה	1.7
8	מדף פינת מסורת	11	90	רציפה	2
9	שלחן בכניסה למחסן	9	100	רציפה	1.4
10	ליד מדפסת	9	100	רציפה	1.7
11	ליד מחשב וטלוויזיה	9	100	רציפה	1.8
12	שולחנות 3	9	100	רציפה	1.6
13	פינת קוביות	9	100	רציפה	1.2
14	פינת אחות	9	100	רציפה	1.4
15	חדר טיפולים	11	100	רציפה	1.6
16	משק בית	9	100	רציפה	1.8
17	ליד שולחן מחשב	9	100	רציפה	1.7
18	מרכז אולם	9	100	רציפה	1.8
19	מרפסת	11	100	רציפה	1.4
20	מחסן	11	100	רציפה	1.4
21	מטבח	5	100	לא רציפה	2.5

תוצאות המדידה נכונות למקום וזמן הבדיקה.
 המרחק הוא מקו חשמל מתח נמוך מלבד נק' 1,2
 רמות השדות המגנטיים עשויות להשתנות כפונקציה של העומס ברשתות ושימוש

בגן הילדים הנבדק לא נמצאו חריגות קרינה בתחום ה ELF פרט ל 4 נקודות בודדות מס' 1:5:6:8:21 הנקודות הנ"ל נמצאות בסמוך ללוחות החשמל וטבעי שיהיה בהן שטף מגנטי גבוה. במרחקים של מעל 1 מטר אין יותר השפעה של קרינה שמקורה בארונות החשמל, והערכים יורדים אל מתחת ל2 מיליגאוס וזה מצביע על מצב תקין.

מומלץ שצוות הגן יוודא שילדים לא שוהים שהייה ממושכת בצמוד לארונות החשמל.
