הנדון: דו"ח מדידת צפיפות שטף מגנטי בתחום תדרי ELF ממקורות חשמל בגן צבעוני

בהתאם לפנייתכם בתאריך 4-1-2012 ביצענו בדיקה של השדה המגנטי הנפלט ממקורות חשמל בגן צבעוני בקרית ים

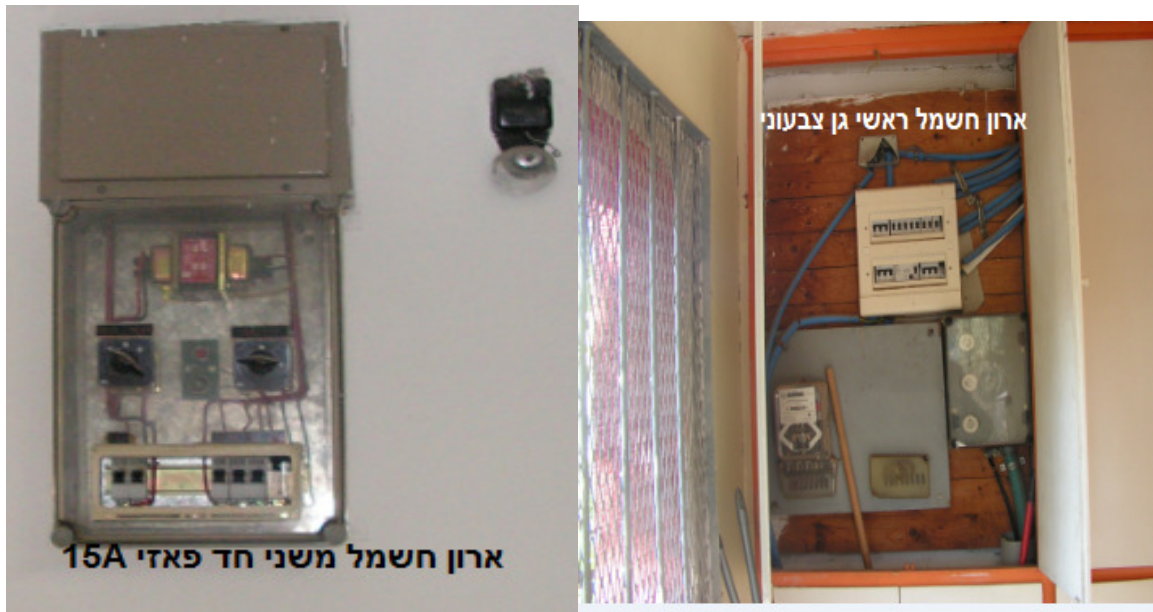
3. נתוני לוח החשמל

מספר הפאזות	זרם נוכחי	זרם המפסק הראשי	מרחק משנאי	מרחק מקווי מתח	מיקום לוח החשמל
3	20A	ארון חשמל ראשי 3*15A ארון חשמל משני A10	-----	-----	ארון חשמל ראשי בכיסה ארון חשמל משני במטבח

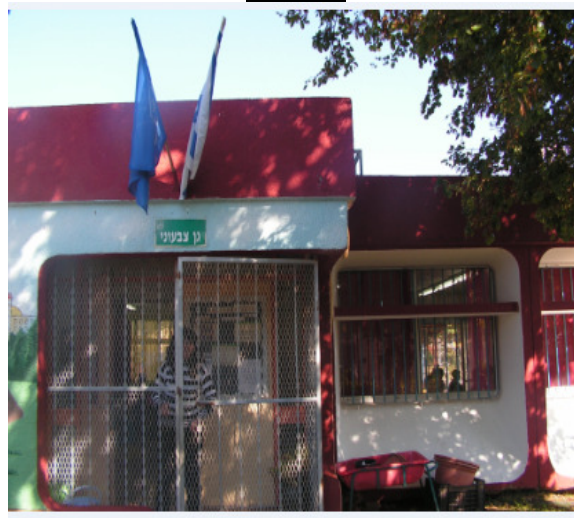
כניסה לגן
