הנדון: דו"ח מדידת צפיפות שטף מגנטי בתחום תדרי ELF ממקורות חשמל בגן שונית

בהתאם לפנייתכם. בתאריך 14-2-2012 ביצענו בדיקה של השדה המגנטי הנפלט ממקורות חשמל בגן שונית בקריית ים.

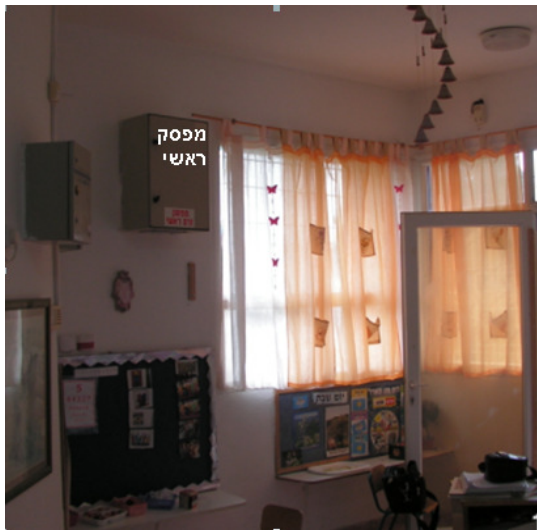
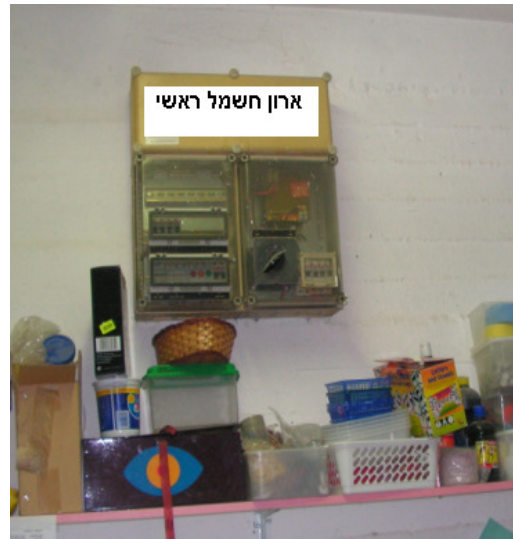
4. תמונות

בהיר	תנאי הסביבה של ביצוע מדידות
נמצא במבנה משותף עם אלמוג	תיאור הגן
כלל מערכות וארון חשמל	תיאור מקור שדה ELF
מדידות במקומות שהיה רציפה במרחב המבנה בגובה 50-120 ס"מ	תהליך המדידה

מספר הפאזות	זרם נוכחי	זרם המפסק הראשי באולם	מרחק מפילר	מרחק מקווי מתח	מיקום לוח החשמל ראשי
3	50%	3*20A~60A	20 מ'	לא נמצא	מקלט
