קרינה בלתי מייננת

מלון הר הכרמל, רח' דרך הים 103, חיפה – הסרת המתקן הסלולר מעל גג המלון

הקדמה

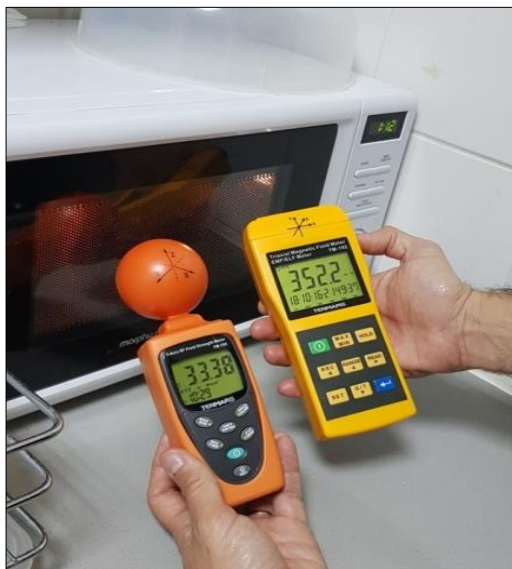
מכשירים מדידות קרינה המונגשים לציבור הרחב

האיגוד קידם את הרעיון: רכש מספר מכשירי מדידה ביתיים (ראה בתמונה לעיל), הכין נוהל עבודה המסדיר את שלבי העבודה מול הציבור ופרסם פעילות זו בעיתונות המקומית ובאתר האינטרנט של האיגוד. פעילות זו החלה בספטמבר 2017. יצויין כי, נקבעה עלות סימלית בסך 10 ש"ח להשכרת המכשיר ליממה. כאשר ימי שישי ושבת הם ללא עלות. להלן סיכום השלבים העיקריים בנוהל עבודתנו מול הציבור:

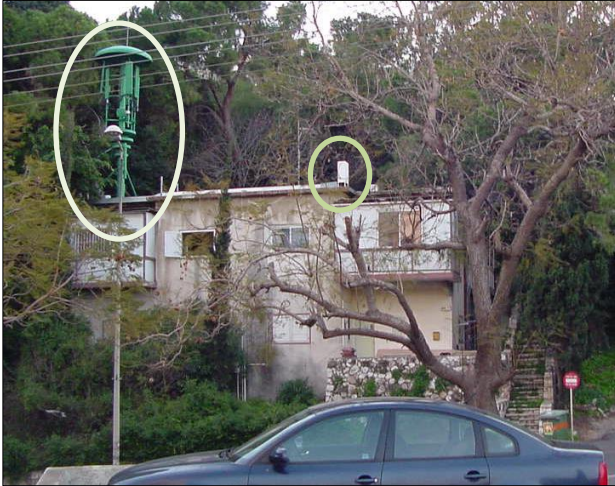
אנטנות סלולריות שהוסרו מעל גג מבנה ברח' שד' הציונות 145

שתי החברות סלקום ו PHI הסירו את מתקניהן - אנטנות על תורן ומתקן גישה - בעקבות התכנית להקמת בניין רב קומות במקום המבנה הישן שהייה קיים (ראה בתמונה לעיל).

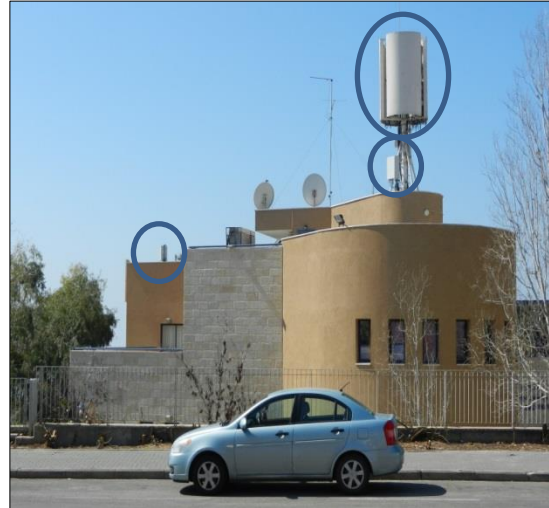
אנטנות סלולריות על גג מרכז תרבות צרפת, רח' אליהו חכים 6

- **בקשת חברת פלאפון להקמת מתקן סלולרי על גג "מרכז תרבות צרפת", רח' אליהו חכים 6, חיפה** – המתקן המבוקש כלל 6 אנטנות עוקץ (3 עוקצים) על גג המבנה. לאחר בדיקת האיגוד: עיון במסמכי הבקשה, ביקור בשטח וביצוע מדידות מדגמיות במשרדים של "מרכז תרבות צרפת" ובסביבה (ראה בתמונה לעיל), נמצא כי:

- על הגג קיימות אנטנות השייכות לסלקום (אנטנות על תורן + משתפלות) ואנטנות בתצורת "מתקני גישה" השייכים לחברת פלאפון. חלק מהאנטנות לא נכללו בדו"ח הערכת סיכונים ובחישוב המצרפי של הקרינה הצפויה בסביבה.

- דו"ח הערכת סיכונים לא כלל הערכה חישובית לרמת החשיפה לקרינה בחלק מהמבנים הקרובים למתקן.

- מצב החשיפה הקיים אודות מתקני השידור הפועלים כיום נמוכים מאוד. לכן, החברה התבקשה לבצע תיקונים בסקר ורק לאחר הגשת דו"ח חדש ומתוקן, המליץ האיגוד למנהלת האגף לרישוי הבנייה בעירייה על הגשת הבקשה לוועדה מקומית.

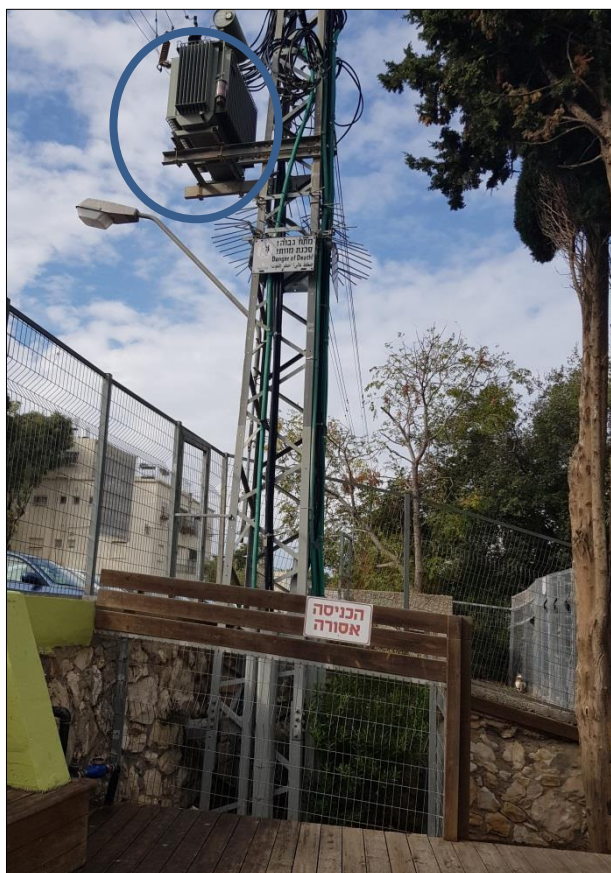
שנאי על עמוד וקווי הולכת חשמל בפינה של חצר בית ספר הרצל, רח' צדקיהו 6, חיפה

<p>עד הביצוע הנ"ל הומלץ להמנע מהשימוש בחדר המוזיקה לשהייה ממושכת עד למרחק 2 מ' מהלוחות.</p>					
<p>האיגוד המליץ לפנות לחברת החשמל בבקשה לטיפול בהורדת רמת הפליטה של שדה מגנטי מחדר השנאים באמצעים טכנולוגיים קיימים. עד ביצוע הנ"ל, הומלץ להמנע משימוש בחדר 109 לשהייה ממושכת אלא רק לשטח עזר כמו מחסן או חדר שירות.</p>	<p>התוצאות מתחת ל- 1 mG בכל עמדות הישיבה, מלבד חדר 109 בו נמדדו ערכים בטווח 2÷12 mG החורגים מהסף המומלץ. המקורות לכך: (1) חדר השנאים "תחט"פ אמיר" הגובל בחדר 109, (2) לוח מונים של חברת החשמל המותקן בכניסה לחדר 109.</p>	<p>מענה לבקשת אגף הארגון במינהל החת"ר של עיריית חיפה, לבצע מדידות במשרדי העובדים בבניין מאחר וקיים חדר שנאים הגובל בו.</p>	<p>ELF</p>	<p>משרדי "השירות הפסיכולוגי" של עיריית חיפה, רח' מאיר 10 20/11/2019</p>	<p>20</p>
<p>המצב תקין החשיפה עלולה להשתנות בתקופת עומס, ולכן האיגוד המליץ לבצע מדידות פעם בשנה בתקופות עומס מבחינת צריכת החשמל (בשיא הקיץ או החורף).</p>	<p>התוצאות בשתי החצרות, העליונה והתחתונה היו מתחת לסף המומלץ ע"י המשרד להגה"ס.</p>	<p>מענה לבקשת אגף הארגון במינהל החת"ר של עיריית חיפה, לבצע מדידות בחצר בית הספר כי באחת הפינות של החצר העליונה קיים עמוד חשמל ועליו שנאי.</p>	<p>ELF</p>	<p>בית ספר " הרצל", רח' צדקיהו 6, חיפה 10/12/2019</p>	<p>21</p>
